## 改善箇所説明図

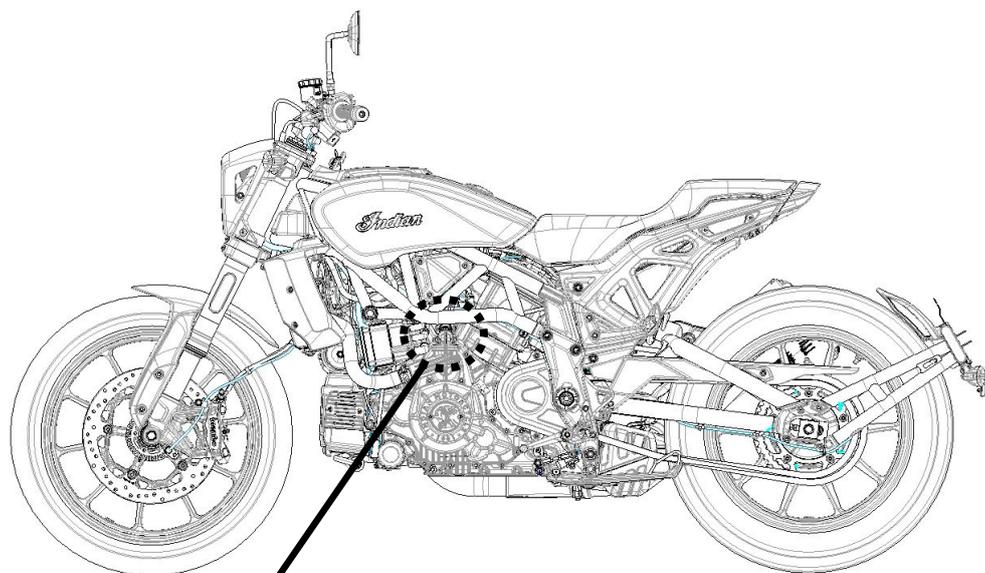
クーラントジョイントにおいて、当該部品の設計、および製造不良により材質の強度が足りておらず、運転中にジョイントが破損することがある。そのため、クーラントが漏れ出すおそれがある。また、最悪の場合、漏れたクーラントが乗員にかかり火傷をするおそれや、クーラントがリヤタイヤにかかり転倒するおそれがある。

全車両、クーラントジョイントを対策品に交換し、新しいクーラントに入れ替える。
