# 改善箇所説明図

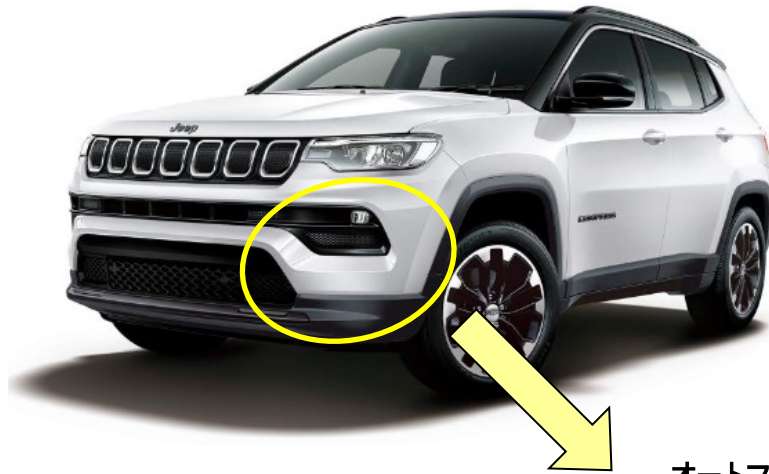
オートマチックトランスミッション

オイルクーラーホースの接続部

**基準不適合部位**

オートマチックトランスミッションにおいて、製造管理が不適切なため、オイルクーラーホースに接続されずに保護キャップで塞がれているものがある。そのため、トランスミッションオイルが十分に冷却されず、トランスミッション温度警告灯が点灯し、最悪の場合オイルクーラーホースの接続部の保護キャップが外れ、オイルが漏れる恐れがある。

全車両、オートマチックトランスミッションを点検し、オイルクーラーホースが接続されていない場合は、オイルクーラーホースを接続する。
