改善箇所説明図

トップテザーベルト

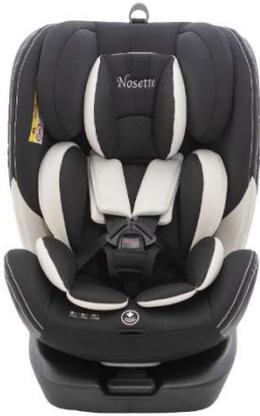
(正面図)

チャイルドシートトップテザーベルト長さ調整アジャスターに当該ベルトが正しく組付けられていないものがある。そのため、トップテザーベルトの緩みを確認するインジケータが視認できず、車両に正しく取り付けられないおそれがある。

改善の内容：当該製造ロット品を回収し、良品のチャイルドシート一式と交換する。
