改善箇所説明図

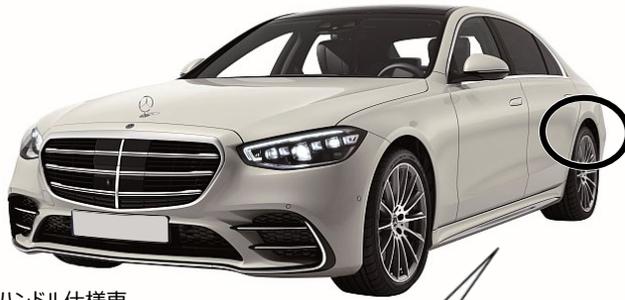
不具合発生箇所

運転支援システム
コントロールユニット

注： は、対策プログラムに書き換える部位を示す。

運転支援システムにおいて、衝突被害軽減ブレーキが特定の状況で過敏に反応する制御プログラムとなっているため、路上の建設物等を衝突対象としてシステムが誤検知することがある。そのため、障害物の接近を知らせる警報と共に、意図しないところで衝突被害軽減ブレーキが作動するおそれがある。

全車両、運転支援システムコントロールユニットの制御プログラムを改良したプログラムに書き換える。

識別：車台番号の付近に黄色の識別ペイントを塗布する
