# 東京都江東区内エレベーター事故調査報告書

令和5年7月

社会資本整備審議会

発生場所：東京都江東区 倉庫（物流施設）

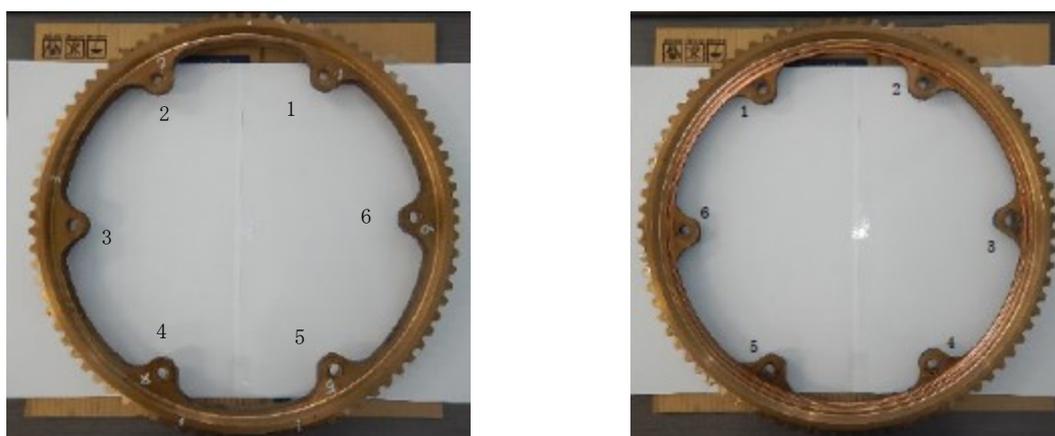
写真 14 ウォームホイールの外観

- ・正面側について、リーマ穴部 No. 3 及び No. 6 付近の円周上の 2 箇所にて擦過痕が見られた（写真 15 (a)）。裏面側について、No. 1 付近の側面円周上の 1 箇所に帯状に擦過痕が見られた（写真 15 (b)）。その他の箇所については目立った傷は見られなかった。比較のために調査した同型機については、傷は見られなかった。
- ・歯面について、リーマ穴部 No. 4 近傍の歯底 8 箇所の角部に、通常の歯車製造工程では付かない傷（角が押しつぶされたような形状）が見られた（写真 16）。また、リーマ穴部 No. 4～5 間を除くほぼ全周において、歯面頂上の一部に欠損痕と片側歯面に擦過痕（圧痕）が見られた。欠損痕と擦過痕は正面側から見て奥側（裏面側）のみに見られ、大きさや形状は一様ではなかった（写真 17）。比較した同型機については、傷や欠損痕は見られなかった。

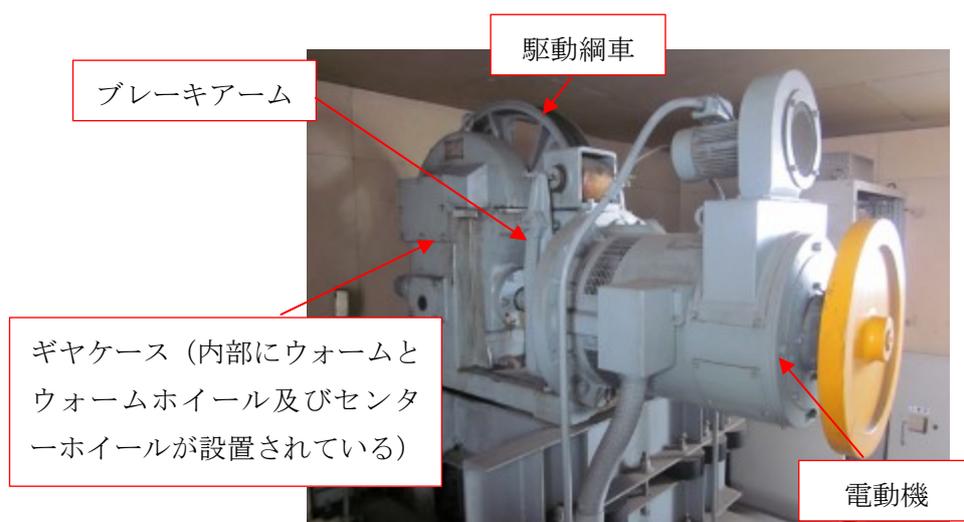
写真 21 事故機の巻上機

- ・電動機の駆動トルクがブレーキドラムを介してウォームギヤによりウォームからウォームホイールに伝わり、センターホイールを介して綱車軸に伝わり、駆動綱車を回転させる構造である（写真 21）。
- ・ブレーキドラムは両側からブレーキアームで押さえる構造である（図 2）。
- ・本電動機の駆動トルクは、回転子がロックされた時に最大  $320\text{N}\cdot\text{m}$  程度発生する（定格トルクは  $105\text{N}\cdot\text{m}$  である。）。

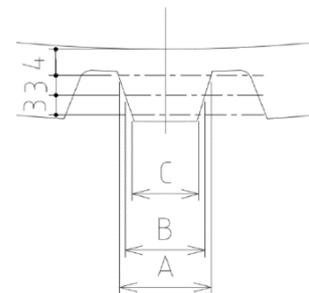
図7 歯厚測定箇所(No.4 穴付近)

- ・当該機のウォームホイールのリーマボルト穴付近の歯3か所ずつ、それぞれ2点（正面側、裏面側）の歯厚を測定した（図6）。尚、測定箇所はそれぞれ歯先から7mmの位置である。
- ・歯厚測定したところ、正面側の歯の摩耗は均一であったが裏面側（センターホイール嵌め合い側）の歯は正面側より摩耗が進んでおり、かつ均一ではなかった。
- ・No.4穴付近の歯の摩耗が他よりも大きい。A、B、C（図7）それぞれの平均摩耗量と最大摩耗量、バックラッシュ量<sup>※8</sup>は表2の通りである。  
 ※8 製造業者によるとバックラッシュの設計値は0.2mmである。平均摩耗量に0.2mmを加えた値をバックラッシュ量とする。

平均摩耗量 [mm]	最大摩耗量 [mm]	バックラッシュ 量 [mm]
A 寸法	0.90	1.41	1.10
B 寸法	0.82	1.53	1.02
C 寸法	0.61	1.02	0.81
