# 改善箇所説明図

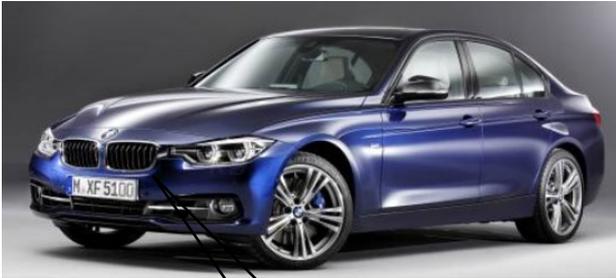
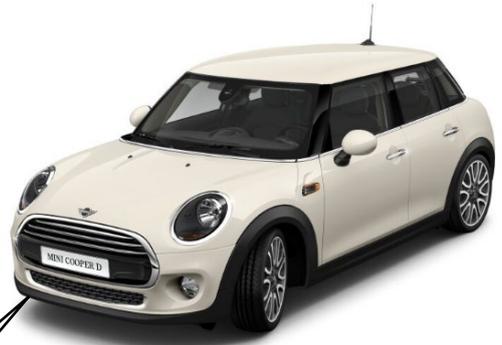
排気ガス再循環装置（EGR）モジュール

写真は左ハンドル車

基準不適合箇所

ディーゼルエンジンの排気ガス再循環装置（EGR）モジュールにおいて、耐久性の検討が不十分のため経年変化により冷却水が漏れるものがある。その場合、排気ガスに含まれる煤が冷却水と混合して排気ガス再循環装置（EGR）モジュールの内部に堆積し、高温になった堆積物がインテークマニホールドに流入し付着して、インテークマニホールドが溶損する可能性がある。最悪の場合、火災に至るおそれがある。

全車両、排気ガス再循環装置（EGR）モジュールを対策品と交換する。また、インテークマニホールドの状態を確認し、損傷が見られる場合は新品と交換する。  
なお、部品の準備に時間を要する事から、部品の準備が整うまでの間、サービス入庫の度に点検を実施し、点検の結果、不具合のない車両については、使用者に対して注意喚起するとともに、対策品の準備ができた段階で再度連絡し、対策品に交換する。
