## 改善箇所説明図

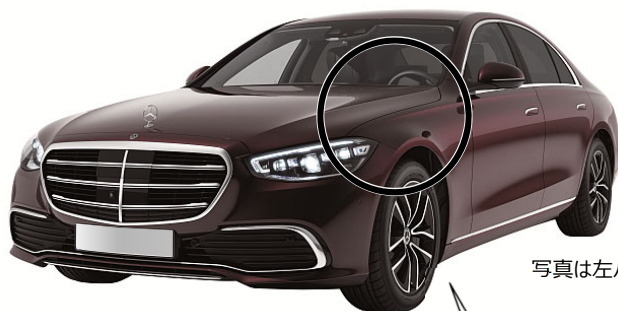
写真は左ハンドル仕様車

### 不具合発生箇所

ESP コントロールユニット

ハイドロリックユニット

注:  は、制御プログラムを書き換える部位を示す。

横滑り防止装置(ESP) において、制御プログラムが不適切なため走行開始直後に当該装置が介入するような走行を行うと、誤って故障していると自己診断することがある。そのため、故障を知らせる警告灯が点灯して速度計が作動を停止し、当該装置が作動を停止することで、最悪の場合、制動停止距離が伸びるおそれがある。

全車両、ESP の制御プログラムを対策プログラムに書き換える。

識別 : 車台番号の付近に黄色の識別ペイントを塗布する
