改善箇所説明図

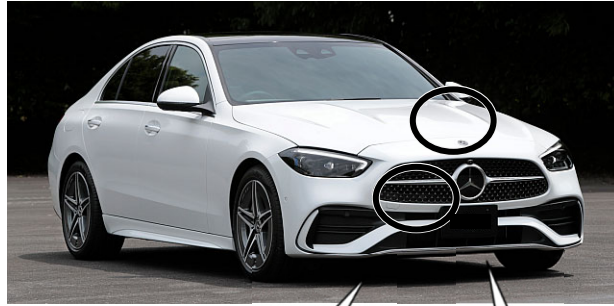
不具合発生箇所

ナット

エンジンルーム内や床下の 12V, 48V アース配線において、製造時の組付けが不適切なため、ボディーアースのターミナルポイントにナットが規定トルクで締め付けられていないものがある。そのため、走行時の振動等で当該ナットが緩み電気抵抗が増加して、発熱することで周囲の部品が溶損し、最悪の場合、火災に至るおそれがある。

全車両、エンジンルーム内や床下の 12V, 48V アース配線のナットの緩みを点検する。緩みがある場合はアース配線やナットの接触面を点検し規定トルクで締め付けなおす。なお、接触面に損傷がある場合や、周囲に溶損がある場合は、関連する部品を新品に交換する。
