改善箇所説明図

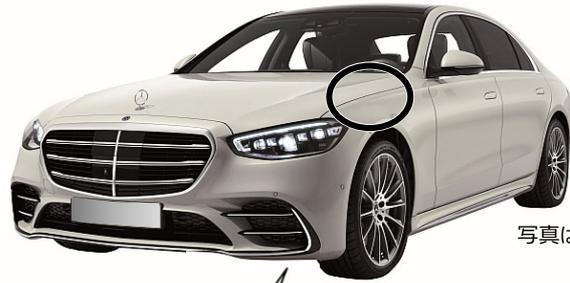
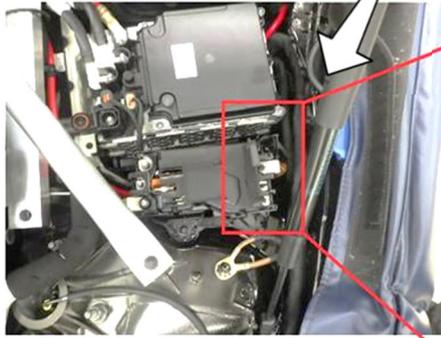
エンジンルーム内（左後方）

不具合発生箇所

ナット

エンジンルームのメインフューズボックス内の配線において、製造時の組付けが不適切なため、ターミナルポイントのナットが規定トルクで締め付けられていないものがある。そのため、走行時の振動等で当該ナットが緩み電源が遮断されることで走行不能になるほか、電気抵抗が増加して発熱することで周囲の部品が溶損し、最悪の場合、火災に至るおそれがある。

全車両、メインフューズボックス内のナットの緩みを点検する。緩みがある場合はアース配線やナットの接触面を点検し規定トルクで締め付けなおす。なお、接触面に損傷がある場合や、周囲に溶損がある場合は、関連する部品を新品に交換する。
