# 改善箇所説明図

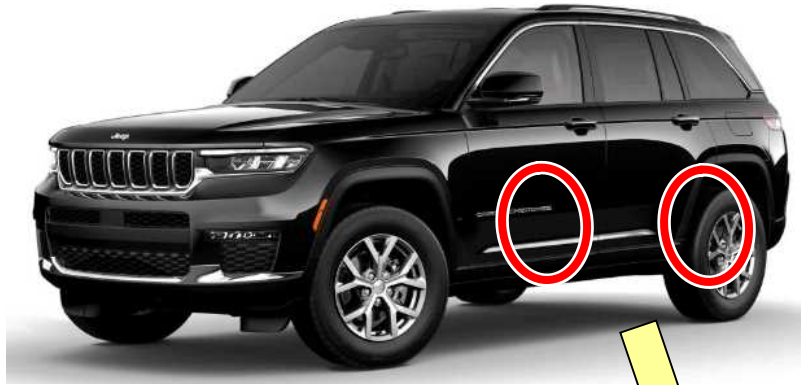
リヤコイルスプリング(左右)

緩衝装置において、製造管理が不適切なため、リヤコイルスプリングの組付けが不十分なものがある。そのため、そのまま使用を続けるとコイルスプリングが脱落して車高が低下し、走行安定性が損なわれ、脱落した部品によって、他の交通の安全が損なわれるおそれがある。

全車両、リヤコイルスプリングの組付けを点検し、不適切な場合は、リヤコイルスプリングの上下台座を交換する。
