改善箇所説明図

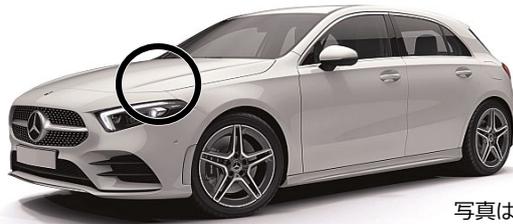
写真は左ハンドル仕様車

不具合発生箇所

エンジンコントロールユニット

エンジンコントロールユニットにおいて、AdBlue 噴射装置の冷却に関する制御プログラムが不適切なため、高温環境下で高負荷運転等を行った直後に駐車をする、AdBlue 噴射装置の冷却が不十分になり、噴射ノズルに詰まりが発生することがある。そのため、AdBlue の噴射が停止することで警告メッセージが表示されると共に、排出ガスが基準値を超えるおそれがある。

全車両、エンジンコントロールユニットの制御プログラムを対策プログラムに書き換える。

識別 : 車台番号の付近に黄色の識別ペイントを塗布する
