# 改善箇所説明図

## 【不具合の内容】

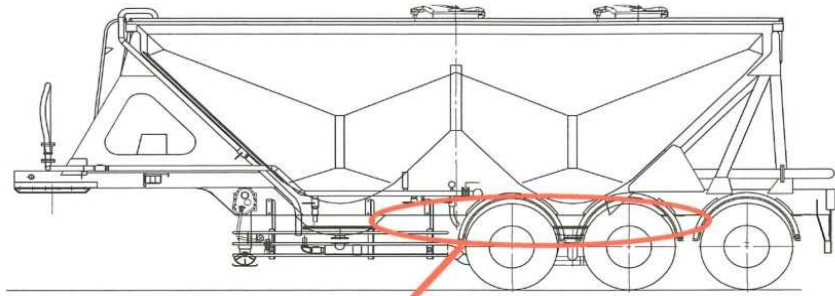
対象車両外観

粉粒体運搬セミトレーラのサブフレームにおいて、強度設計が不適切なため、サブフレーム構成部品に亀裂が生じることがある。そのため、そのままの状態で使用を続けると、亀裂が進行し、最悪の場合、破断して走行出来なくなるおそれがある。

全車両、サブフレームに次のいずれかの補強部材を追加する。また、サブフレーム構成部品を点検し、亀裂のあるものは、溶接にて補修する。

- (1)ボトム補強、タンク体サポート補強およびタンク体一体型補強
- (2)タンク体サポート補強およびタンク体一体型補強
- (3)タンク体一体型補強
