改善箇所説明図

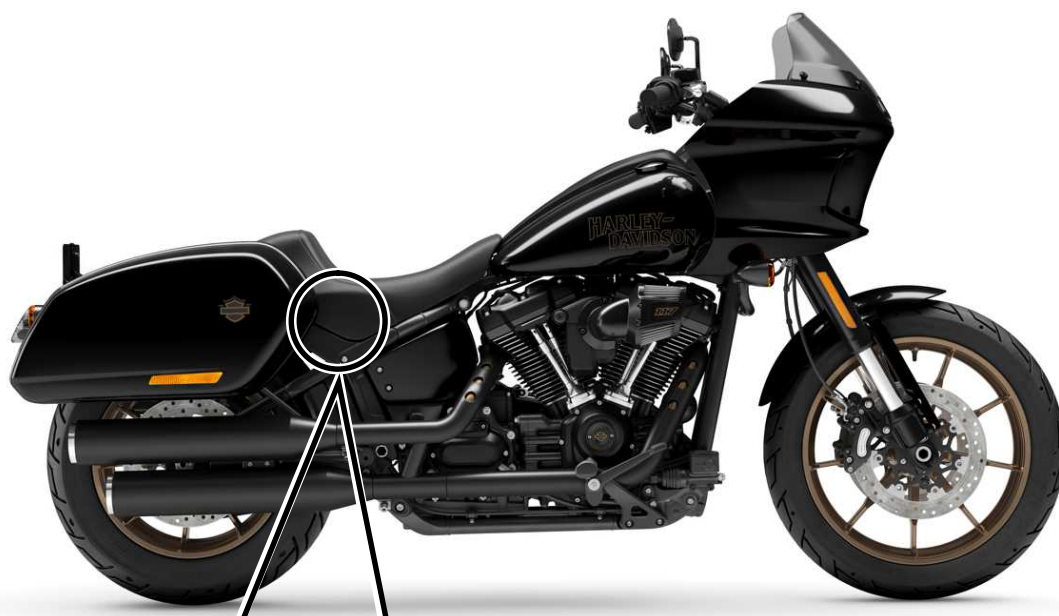
アジャスターマウントボルト

リアショックアジャスターマウントボルトにおいて、強度が十分でないため、車両の振動により破断することがある。そのため、リアショックアジャスターが脱落しリアタイヤと接触することで、リアタイヤのトレッド面が削れ、タイヤ空気圧が低下し、走行中にバランスが取れなくなり転倒するおそれがある。

全車両、リアショックアジャスターボルトを対策品に交換する。

改善実施済車には、車台番号打刻1桁目の下に白色ペイントを塗布する。
