改善箇所説明図

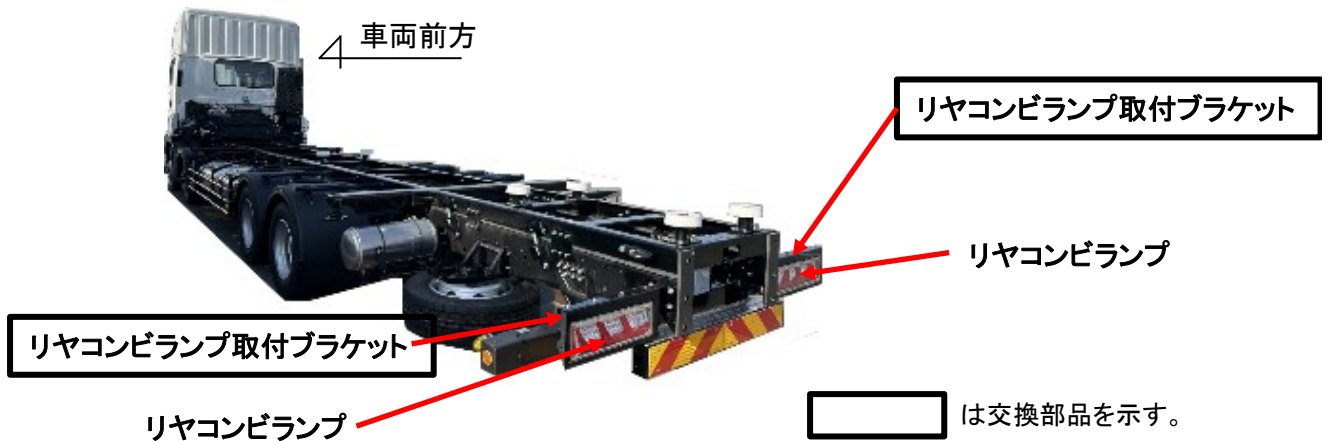
スワップボディコンテナキャリアのリヤコンビランプ取付ブラケットにおいて、振動における検討が不十分なため、当該取付ブラケットの強度が不足している。そのため、走行振動などにより当該取付ブラケットに亀裂が生じ、最悪の場合、当該取付ブラケットが破断し、リヤコンビランプと共に脱落することで、他の交通の妨げとなるおそれがある。

全車両、リヤコンビランプ取付ブラケットを対策品に交換する。また、リヤコンビランプを点検し、破損がある場合は新品に交換する。
