# 改善箇所説明図

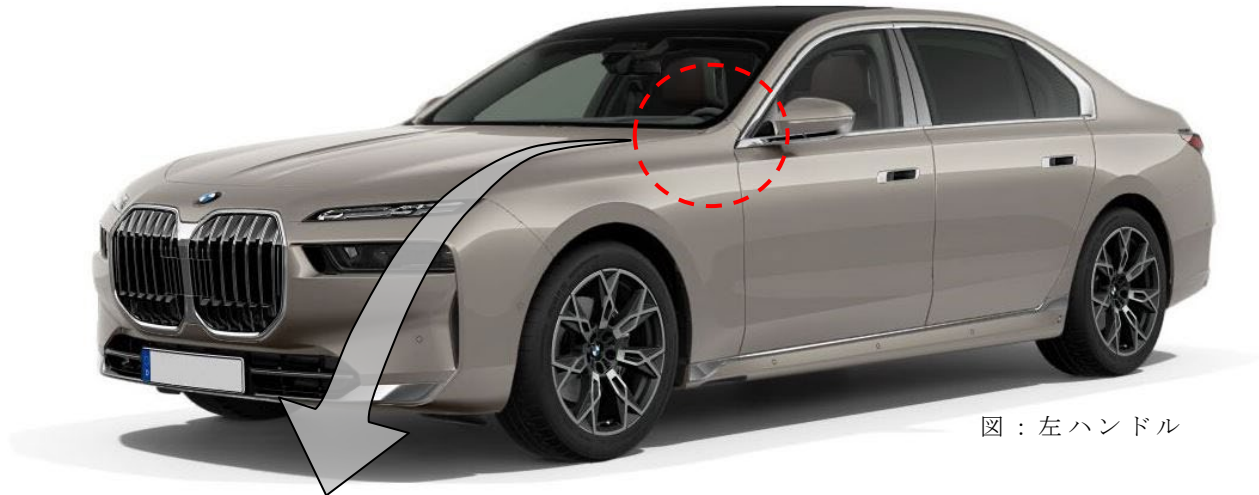
基準不具合発生箇所

ステアリング ホイール内ケーブル締結部

ステアリングホイール内にあるケーブル締結部のボルト穴の掘削深度が不適切であったため、ボルトが締め付けられた状態でケーブルが正しく圧着できていないものがある。そのため、接触不良となり、ハンズオフ警告や緊急停止が正しく作動しないおそれがある。

全車両、ステアリングホイール内にあるケーブルのボルト締結部を点検し、必要に応じてワッシャーを取り付けて再組付けを行う。

識別：作業完了車は、左フロントドアアヒンジ取り付けボルト（下側）の頭に白ペンを塗布する。
