改善箇所説明図

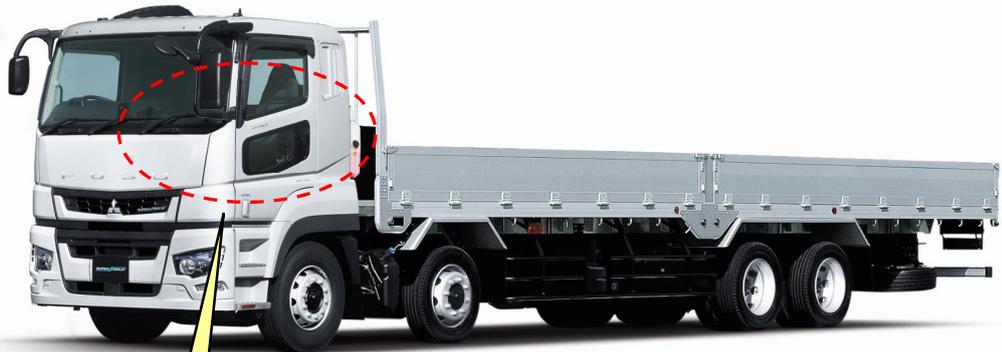
不具合発生箇所

大・中型トラックにおいて、キャブボトムブラケット※の取付ボルトの締付けが不適切なため、そのままの状態で使用を続けると、当該ボルトが脱落するおそれがある。

※キャブブリッジ側の緩衝用ゴム（パッファーラバー）が着座する金具

全車両、キャブボトムブラケットの取付ボルトを規定トルクで締付ける。

注： は規定トルクで締付けるボルトを示す。

識別：作業完了車には、ステアリングコラム裏のブラケット側面に白色ペイントを塗布する。
