## 改善箇所説明図

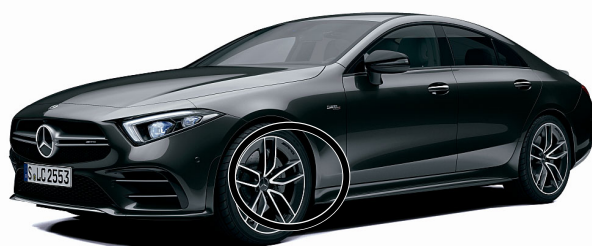
不具合発生箇所

コネクタ配線

トランスミッションの電気配線において、配索設計が不適切なためコネクタ配線のシール部に強い力がかかり、シール部を変形させているものがある。そのため、シール性能が保てずコネクタに雨水等が浸入することで短絡が発生し、駐車中にバッテリー上がりが発生することがある。最悪の場合、短絡により発熱することで、周囲の部品を溶損させて火災に至るおそれがある。

対策の配線（中央部のコネクタを廃止）

注:  は、新しい配線へ交換する部位を示す。

全車両、当該部位のコネクタを廃止した長い配線へ交換し、配索しなおす。
