## 改善箇所説明図

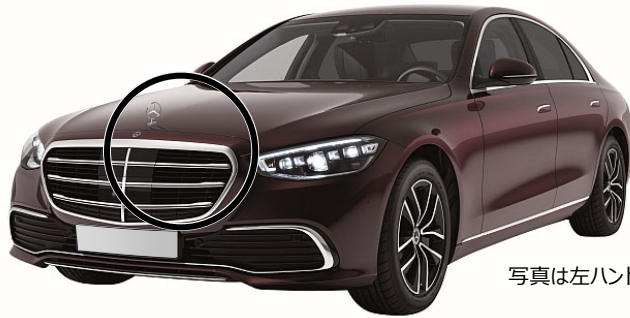
写真は左ハンドル仕様車

燃料ホースにおいて、材質の選定が不適切なため、熱による劣化が進むことがある。そのため、接続部の気密性が低下することで燃料漏れが発生するおそれがある。

全車両、燃料ホースを新品に交換して対策されたクリップで固定した後、遮熱カバーを装着する。
