# 事業用自動車事故調査報告書

大型貸切バスの横転事故（静岡県駿東郡小山町）

令和6年11月8日

調査番号 : 2244102  
事業者 : 株式会社 美杉観光バス  
本社所在地 : 埼玉県飯能市  
車 両 : 貸切バス (大型)  
事故の種類 : 横転事故  
発生日時 : 令和 4 年 10 月 13 日 11 時 50 分頃  
発生場所 : 静岡県駿東郡小山町 県道 150 号足柄停車場富士公園線

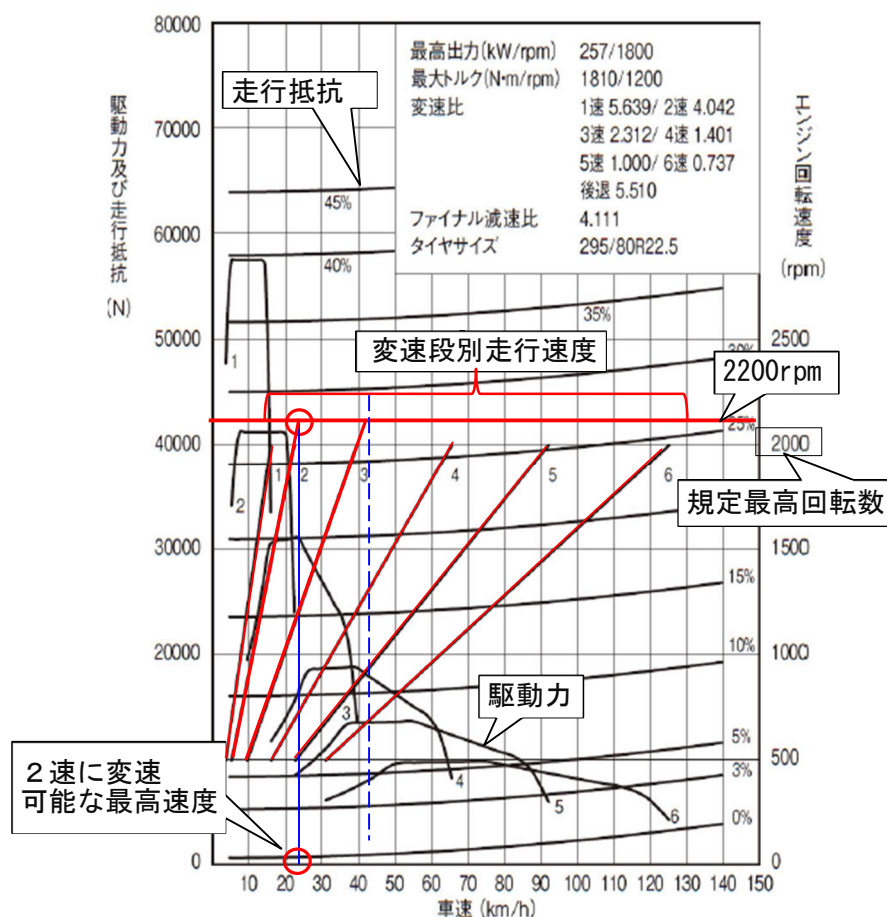
図 4 当該車両の動力性能線図

- ・自動車検査証によれば初度登録年は平成 29 年であり、事故当日の運行開始前の総走行距離は 338,787 kmであった。
- ・フットブレーキはフルエア式で、ブレーキエア系の配管は前輪用と後輪用の 2 系統あり、それぞれが独立したエアタンクを備えている。
- ・補助ブレーキは、強弱 2 段階の切替えができるものが装備されているが、リターダー<sup>6</sup>は装備されていない。
- ・駐車ブレーキは、フットブレーキと同じフルエア式で、後輪のブレーキのみを作動させるもの。
- ・駐車ブレーキを作動させた状態で車速 12km/h を越えると、駐車ブレーキの誤操作と判断し、運転者に知らせる断続警報音（ピーピー音）が吹鳴する。
- ・フィンガーシフトコントロールは、エンジンが規定最高回転数を超えることを防止するため、変速段ごとに最高車速が決められている。変速しようとする変速段の最高車速を超える車速で変速を行おうとした場合には、その変速をしない制御（以下「オーバーラン防止機能」という。）が働き、連続警報音（ピー音）が吹鳴する。
- ・オーバーラン防止機能が働き、変速しなかった場合には変速機はニュートラルとなる。
- ・当該車両に搭載されたエンジンの規定最高回転数は毎分 2,000 回転で、オーバーラン防止機能は規定最高回転数+10%の 2,200 回転で働く。図 4 の走行性能線図から、2 速の最高車速は約 25km/h であり、この車速を超えると 2 速への変速はできなくなる。同様に 3 速の最高車速は約 44km/h となっている。車両の速度計に表示される車速は実際の車速よりもやや高いことがある。
- ・衝突被害軽減ブレーキ及び車線逸脱警報装置の安全支援装置が装備されている。

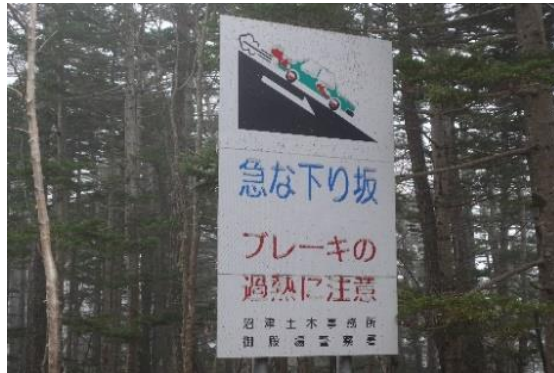
写真6 事故時に設置されていた道路標識

- ・事故地点を含むふじあざみラインは、県道 150 号足柄停車場富士公園線の須走口五合目から須走地区へ至る片側 1 車線の最大勾配 22.0%、須走口五合目から事故地点までの平均勾配は約 11% の山岳道路である。
- ・道路台帳から得られた須走口五合目から事故地点までの概略の道路勾配及び曲率半径を図 5 に示す。
- ・事故は、須走口五合目から須走地区へ至る約 5.5 km 下った地点で、道路の曲率半径約 50m (道路管理者から聴取した情報による) の右カーブで発生している。
- ・事故地点の道路幅員は上り下り 2 車線を合わせて 8.1m。
- ・ふじあざみラインにはフェード現象発生時等に使用する非常退避路はない。
- ・ふじあざみライン下りの事故地点までには「急な下り坂 ブレーキの過熱に注意」の道路標識 (写真 6) が 3 ヲ所設置されていた。
- ・事故後の令和 5 年 5 月には、新たに道路標識 6 ヲ所 (新設 3 ヲ所、取替 3 ヲ所) 及び路面標示と薄層カラー舗装 6 ヲ所が追加された (図 6、7 参照)。
