# 事業用自動車事故調査報告書

中型トラックの追突事故（山形県東根市）

令和6年10月25日

事業用自動車事故調査委員会

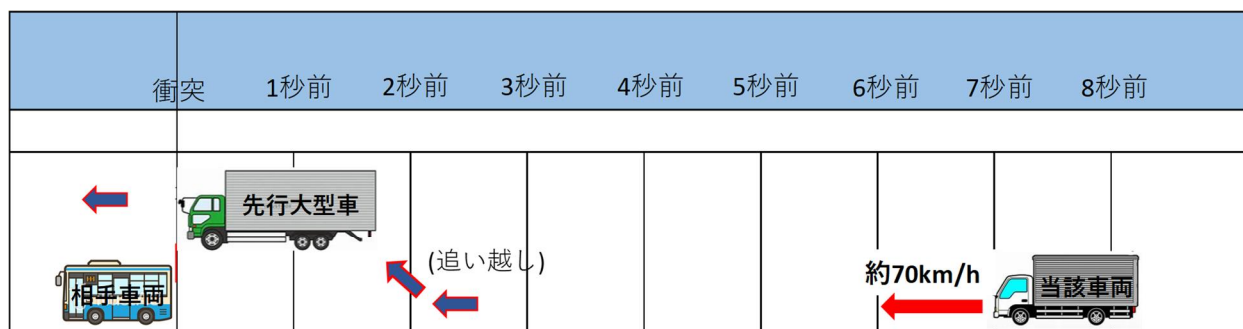
図6-1 相手車両の視認が可能となった時間

事故地点の手前の道路はほぼ直線となっているので、大型トラックの後方を走行している当該運転者は、進路前方を注視していれば、少なくとも事故の約7秒前には停車している相手車両を認知できたものと推定される。この時の当該車両の速度は、運行記録計の記録(図4参照)によると約70km/hとなっている(図6-1参照)。停車していた相手車両が認知できたと考えられる約7秒前には、計算式3により相手車両から約131mの位置にいたと推定される。

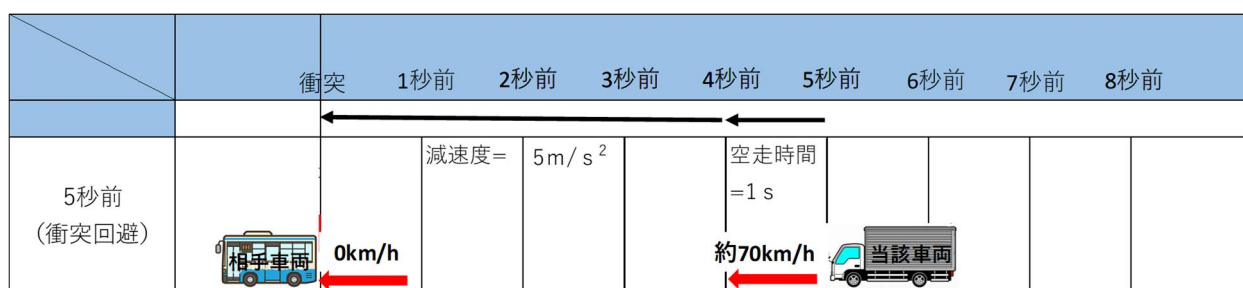
図6-3 衝突回避可能な制動開始時間

当該車両の車速を約 70km/h とし、相手車両を認知してから強めのブレーキ ( $5\text{ m/s}^2$ ) をかけたとすると、空走時間を含め、理論上は、次の計算式により約 5 秒で停止することは可能であることから、約 5 秒前に相手車両に気づきブレーキをかけていれば事故は回避できたものと考えられる (図 6 - 3 参照)。この時の相手車両までの距離は約 57m と考えられる。

$$\begin{aligned} & \text{約5秒前にブレーキをかけて事故を回避する場合、前計算式2により} \\ & = ((V_1)^2 - (V_3)^2) / (2 \times \alpha) + \text{空走距離により} \\ & = ((19.4)^2 - (0)^2) / (2 \times 5) + 19.4 \times 1 \div 57\text{m} \end{aligned}$$
