改善箇所説明図

不具合の内容

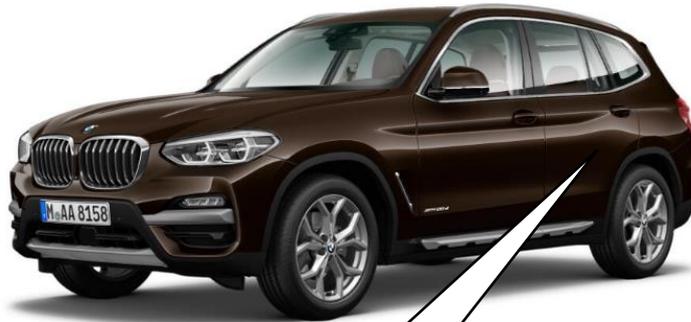
図は左ハンドル車

ラゲッジルームの荷物固縛用の固定レールにおいて、車体と締結するボルトにかかる強度検討が不十分なため、車両の後面が衝突により衝撃を受けた際、固定レールの最後部を固定しているボルトが折損して固定レールが前方に押し出されることがある。そのため、後部座席の乗員に固定レールが接触し、負傷するおそれがある。

全車両、固定レールの後部ボルトを対策品に交換し、専用のワッシャを新たに追加する。

識別：左フロントドアアアヒンジ取り付けボルト（下側）の頭に黄色ペンを塗布する。
