神奈川県横浜市内エレベーター事故調査報告書

令和7年3月

社会資本整備審議会

発生日時：令和4年10月11日（火）6時ごろ

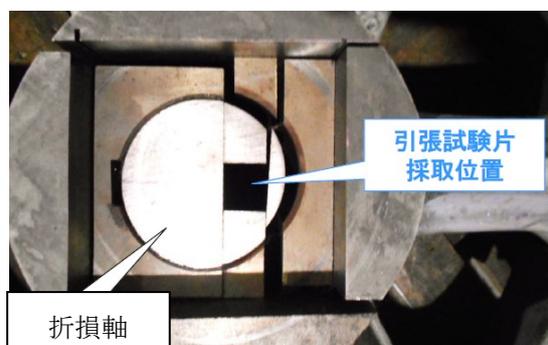
写真 11 試験片採取箇所

- ・折損軸から JIS Z2241 準拠の 4 号試験片を採取し、引張試験を実施した（試験片採取箇所と試験片形状は写真 11、12 参照。）。
- ・また、新品軸を使用して折損軸と同様の箇所から同じく 4 号試験片を採取し、引張試験を実施した。

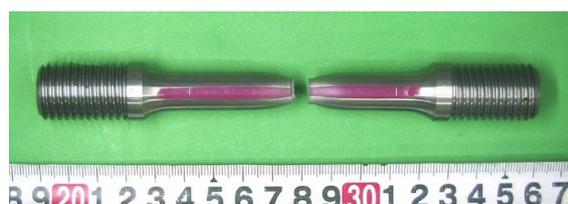
写真 12 引張試験片

降伏点	引張強度
JIS 参考値	835MPa 以上	980MPa 以上
折損軸	631MPa	822MPa
新品軸	620MPa	815MPa

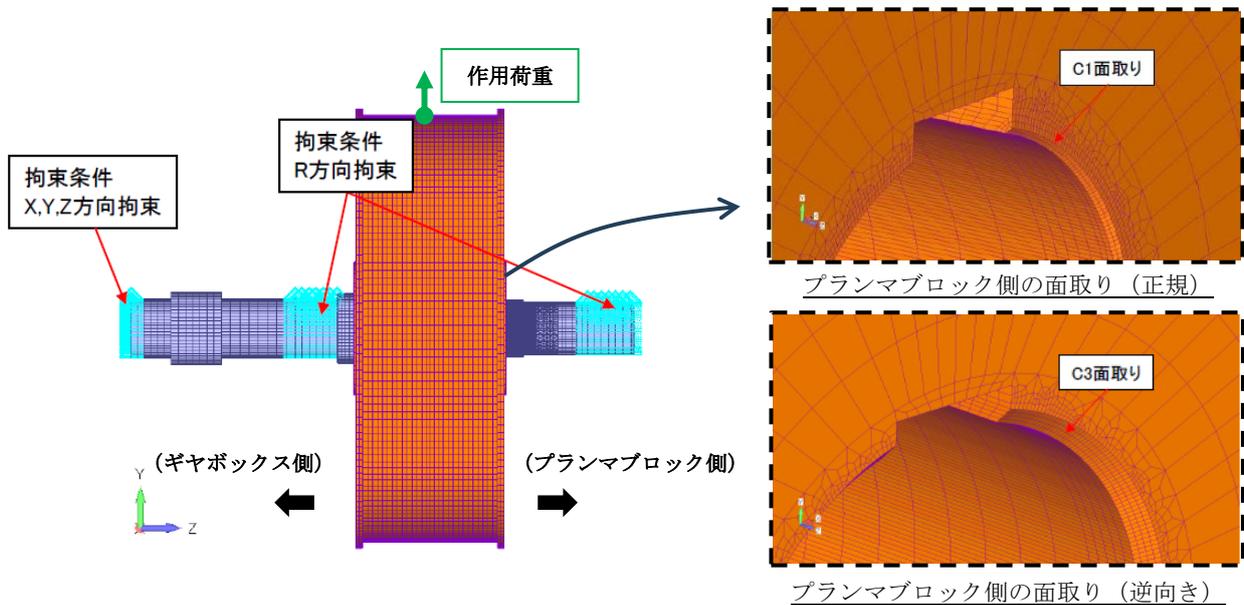
図 7 解析モデル

- ・綱車軸に作用する最大主応力を FEM 解析により確認した。解析モデルを図 7 に示す。
- ・作用荷重の算出に当たり、表 1 の実施設計時の質量を使用し、動荷重係数は 1.12、減速機の起動トルクは 125%とした。動荷重係数については、事故機の加速度に近い状態を再現するため、隣接号機に事故機のインバーターを搭載し、事故機の設定値を入力した状態で無積載下降運転をし、その時のかご加速度から算出した。
- ・安全率は、疲労強度評価時の疲労限度 343.4Pa、及び事故機の表面硬さから算出された疲労限度 308MPa から算出した。

- ・3.3.3 より、綱車軸の折損に至った要因は、切欠係数の見込み不足が最も影響が大きく、次いで綱車取付けの向き、疲労限度の順に影響があったと考えられる。
- ・その他、軸受ナットの締付トルクによる作用応力の影響や、減速機本体の傾きによる作用荷重の影響の検討を行ったが、これらによる最大主応力への影響は軽微であると考えられる。
