宮城県仙台市内エレベーター事故調査報告書

令和7年3月

社会資本整備審議会

発生場所：宮城県仙台市内 共同住宅

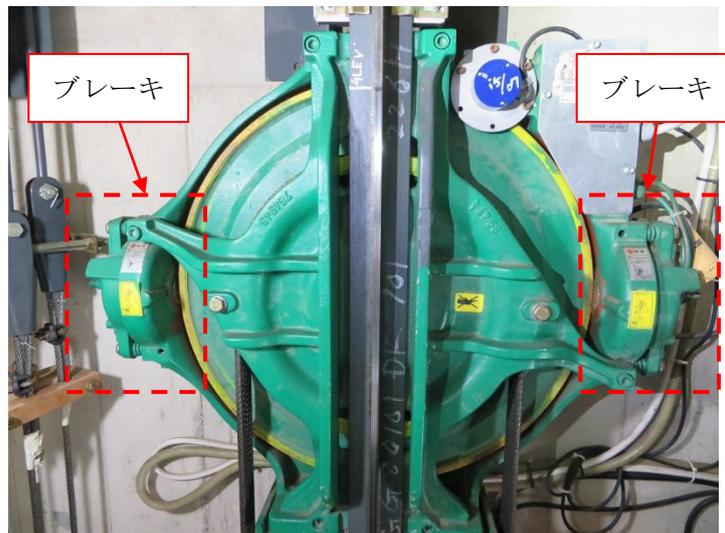
写真5 巻上機とブレーキ

- ・事故機のブレーキは巻上機に2つ設置されている（写真5）。
- ・ブレーキに電流が流れていないと皿ばねの力でブレーキパッドをブレーキドラムに押しつけている（図1）。
- ・ブレーキに電流が流れると、固定鉄心が電磁石となりアーマチュアが引かれることで、ブレーキパッドがブレーキドラムから離れ、ブレーキが開放される（図2）。

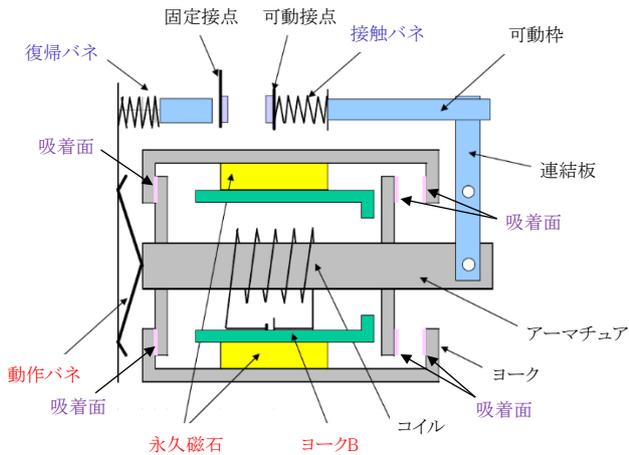
図 4 電磁接触器内部模式図（OFF 状態）

- ・事故機の制御盤は最上階である4階乗場の三方枠内に配置されており、ブレーキ回路を構成する電磁接触器（BK、BKCC）は制御盤内部の右下に構成されている（写真6～8）。
- ・コスモによれば、定期検査時に電磁接触器の目視点検を実施しているが事故直近の検査（令和5年4月10日）では異常はなかった。
- ・BKは平成20年4月1日に交換履歴があるが、BKCCは設置後約24年間交換履歴がない。
- ・東芝が公開している資料（定期交換部品）によれば、BKCCの交換目安は5年とのことである。
- ・東芝によれば、事故機のブレーキ回路はフェールセーフ設計であり、BKは定期交換部品に該当しないことから交換目安を示していない。
- ・コスモによれば、事故発生後、BK及びBKCCに固渋の不具合が見られたため、いずれも新品に交換したとのことである。
- ・交換前の電磁接触器はBKもBKCCも同一製造元の同一型番である（表1）。いずれも、内部のコイルに電流が流れることでアーマチュアが可動し、固定接点と可動接点が接触して導通する仕組みであり、永久磁石によるアシスト機能が付加されている（図4、図5）。また、交流電流遮断用である。交換後のBK、BKCCは、永久磁石によるアシスト機能がないタイプであり、BKCCは直流電流遮断用にも使用できるものである。

- ・電磁接触器 (BK) の接点面には溶着があったと判断される痕跡があり、事故発生時は接点溶着により ON 故障^{※3}が発生していたと推定される。接点溶着に至った原因については、開閉アークにより経年的に溶着したものと考えられる。
- ・電磁接触器 (BKCC) の接点面には僅かではあるが銀の析出が確認されたことから、BKCC は直流回路での経年使用により接点材が転移して溶着したものと考えられる。
- ・事故機に使用されていた電磁接触器 (BK、BKCC) は、永久磁石を使うことで開閉する力を低減させる構造であり、少ない電力で動作できる反面、開離力が弱いため、溶着しやすい構造であると考えられる。
- ・開閉アークによる溶着、銀の析出による溶着に加え、開離力が弱い構造であることも起因して ON 故障に至った可能性が考えられる。

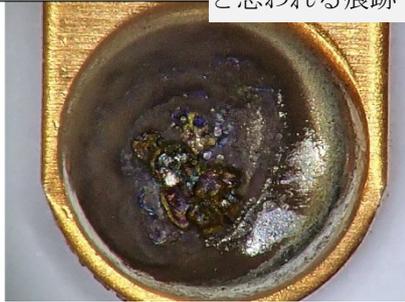
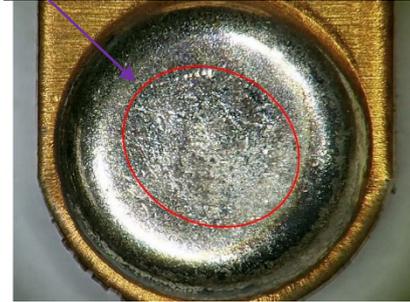
- ・事故機の電磁接触器 (BK、BKCC) の外部、内部を電磁接触器の製造業者において調査した (表 2)。
- ・BK、BKCC の外観上面には、どちらの凹部等にも粉塵等の付着は確認されるものの使用年数相当程度であった。また、外郭の破損等は認められなかった。
- ・BK、BKCC の内部には、どちらの摺動面にも大きな擦れ及び引っ掛かり等の痕跡は認められず、構造面や組立上の異常は認められなかった。
- ・BK、BKCC の電磁石コイルのはんだ付け状態は、どちらも異常は認められなかった。
- ・BK の接点には溶着があったと判断できる痕跡及び溶着状態を機械的に剥がしたと思われる痕跡が確認された。
- ・BKCC の接点面には銀の析出が確認された。
- ・BK、BKCC の鉄芯の吸着面等には、どちらも異物の付着及び噛み込んでいた痕跡等は認められなかった。

<p>銀の析出</p>
可動接点(拡大B)

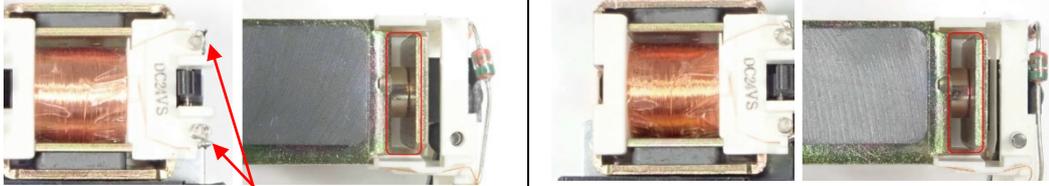
<p>異物の付着及び噛み込んでいた痕跡等は認められず</p> <p>はんだ付け部</p>	
鉄芯吸着面

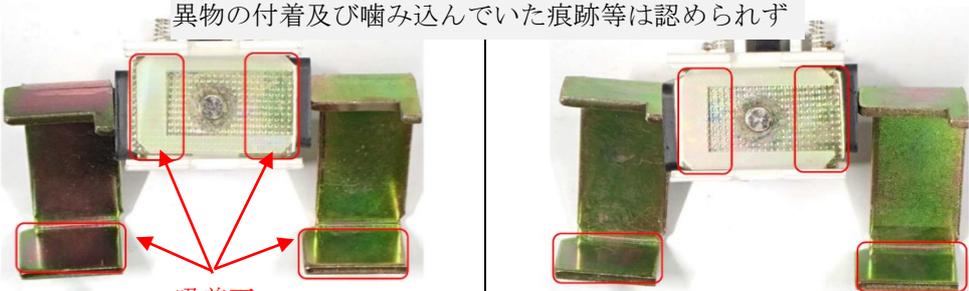
<p>異物の付着及び噛み込んでいた痕跡等は認められず</p> <p>吸着面</p>
