# 事業用自動車事故調査報告書

大型乗合バスの横転事故（名古屋市北区）

令和7年3月14日

事業用自動車事故調査委員会

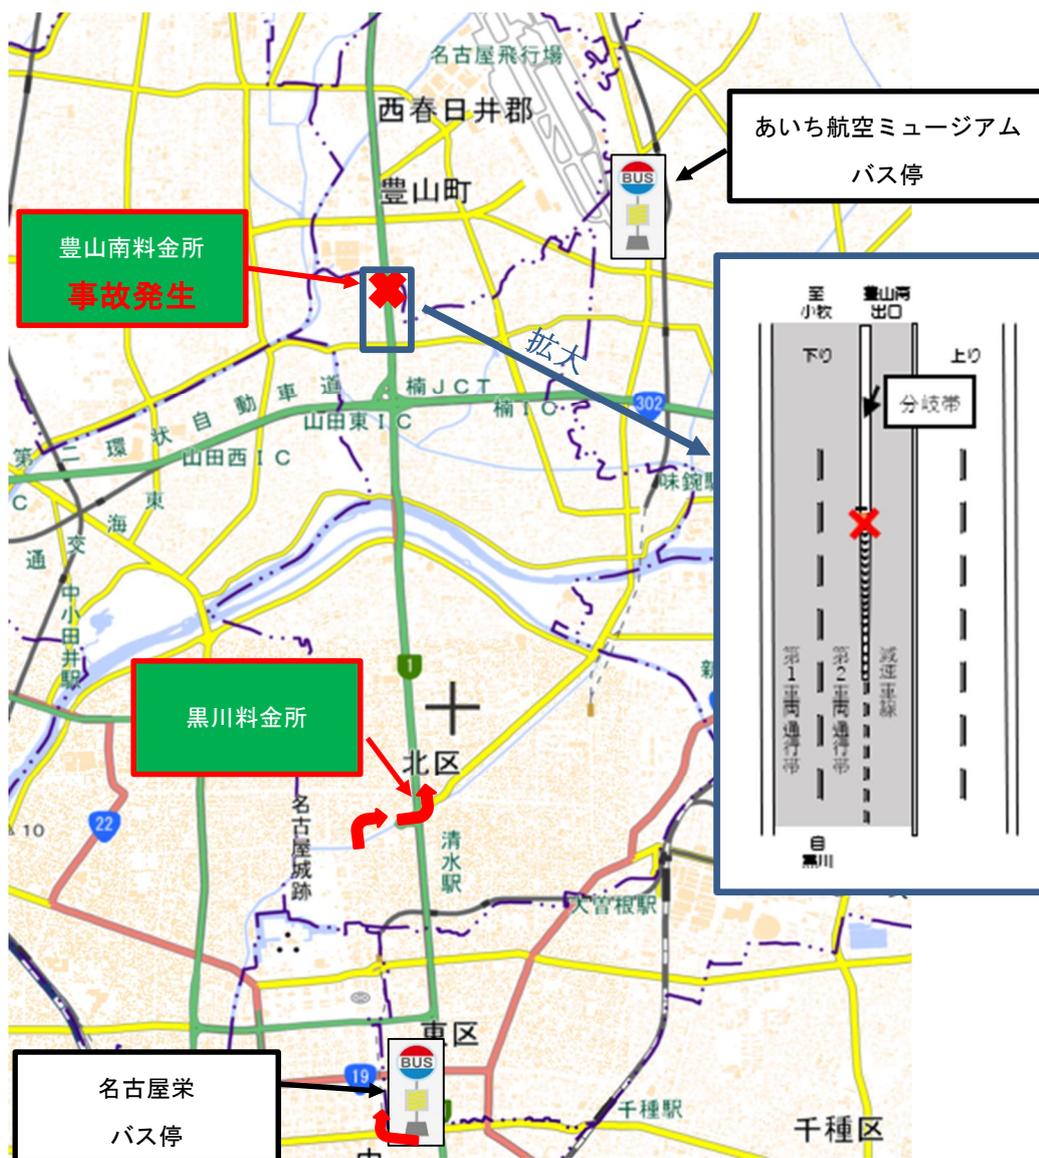
図2 事故地点及び当該車両の経路（地図は国土地理院）

- 「名古屋空港」バス停を7時50分に発車し、「名古屋駅」バス停に8時20分到着。途中、名古屋高速道路を利用。
- 「名古屋駅」バス停を8時30分に発車し、「あいち航空ミュージアム」バス停に8時50分に到着。途中、名古屋高速道路を利用。
- 「あいち航空ミュージアム」バス停を9時30分に発車し、「名古屋栄」バス停に9時55分に到着。途中、名古屋高速道路を利用。
- 「あいち航空ミュージアム」バス停に10時20分に到着する予定で「名古屋栄」バス停を9時55分に発車し、名古屋高速道路高速11号小牧線（下り）の豊山南料金所付近において、一般道に下りるため、減速車線を走行中に事故発生。
- 途中、7時00分～7時20分、8時50分～9時30分に休憩。

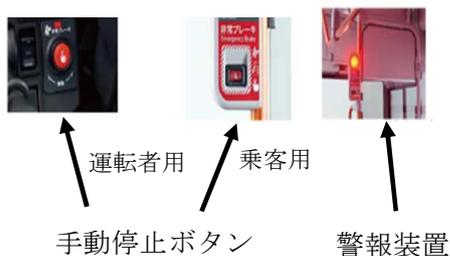
図 11 ドライバー異常時対応システムのイメージ<sup>10</sup>

このような場合に、ドライバー異常時対応システムを装着していれば、乗客が図 11 に示す手動停止ボタンを押すことにより、車両を減速・停止することができるので、事故を回避できた、又は被害を軽減できた可能性が考えられる。

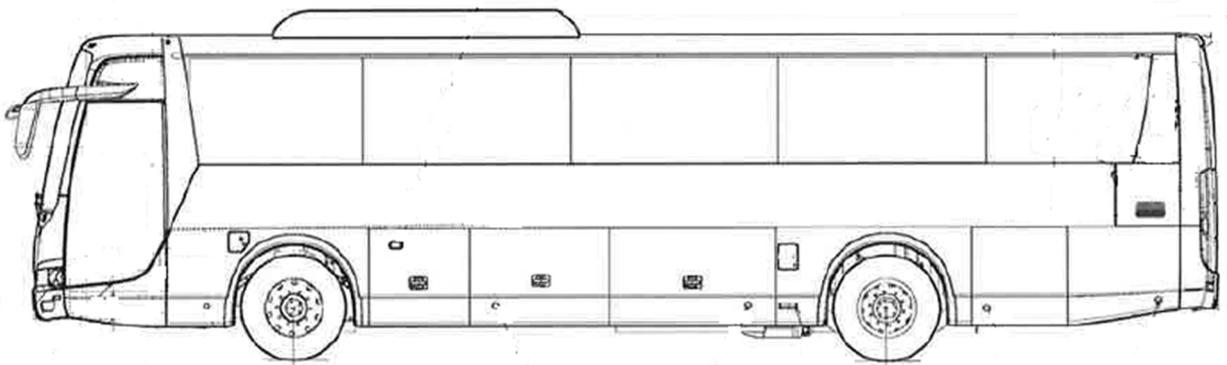
参考図 2 当該車両外観図

- ・車室内は全焼しており、車体と座席等の骨組みが残った。
- ・ドライブレコーダーは記録媒体を含めて焼失した。
- ・当該車両の前面上部に大きな損傷は認められない。
- ・前面の運転者席下部付近に大きな窪みがあり、その後方にフロント・クロスメンバーが設けられているが、同クロスメンバーは断裂しており、後方に向けて大きく変形している。
- ・フロント・クロスメンバーの後方に燃料タンクが左右に 2 個設けられているが、左右の燃料タンクを繋ぐ燃料パイプについて、右側燃料タンクの接続部から外れており、燃料が流出する状態となっている。
- ・エアバッグや電子制御式ブレーキ等を制御する E C U は焼失した。
- ・ブレーキ系統は、ホース及びコントロールバルブが焼失した。
- ・ブレーキドラムやブレーキライニングに異常は認められない。
- ・電気配線の被覆が剥がれ、露出した芯線の一部にショート痕が認められる。
- ・パワーステアリングの配管は、一部に亀裂が発生しているが、リンク機構に異常は認められない。
- ・後面窓付近の骨格が変形している。
