# 事業用自動車事故調査報告書

大型トラックの追突事故（神奈川県厚木市）

調査番号：2271201

車 両：大型トラック

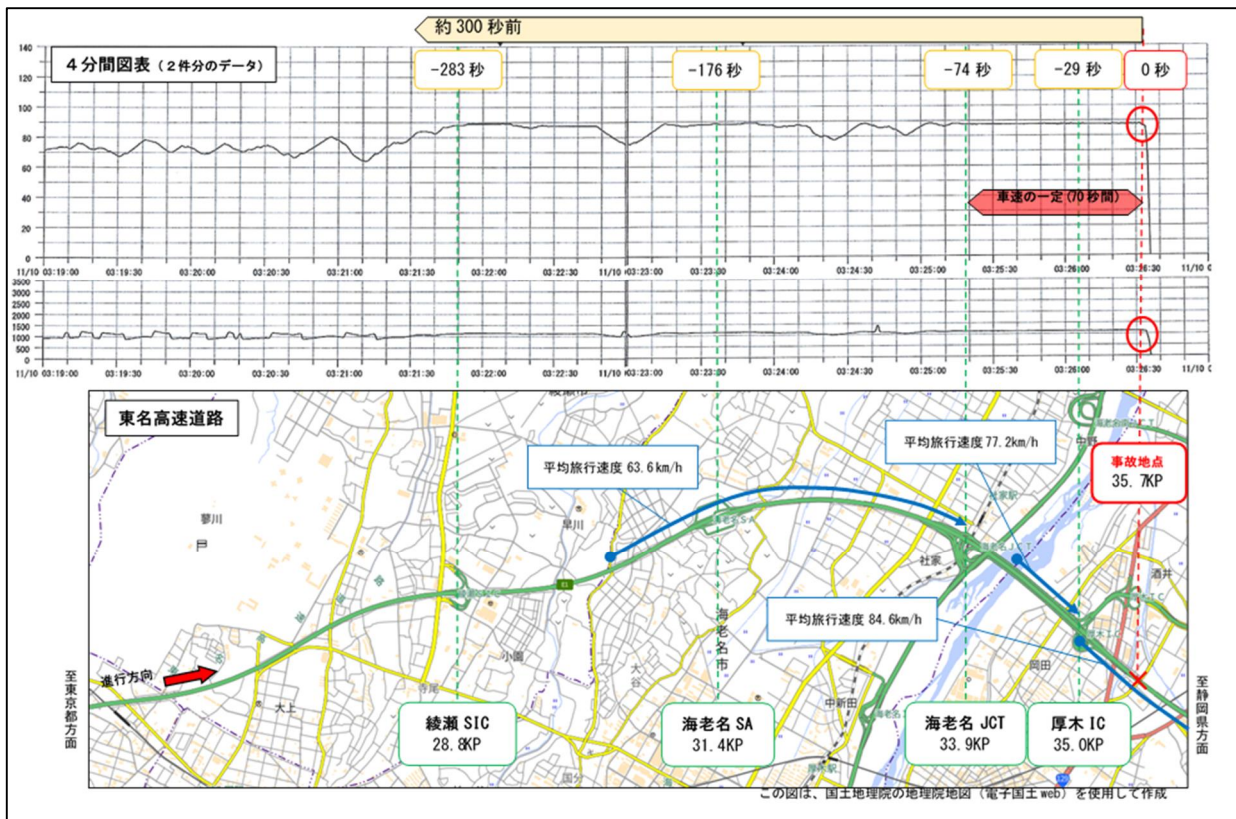
図 8 当該車両の予測通過時間と 4 分間記録図表の対照状況

事故に至る約 300 秒前について、その間の平均速度を 88.0 km/h (24.4m/s) とし当該車両が通過した東名高速道路下りの I C 及び S A の予測通過時間を求め 4 分間記録図表と対照した結果、事故に至る約 283 秒前に綾瀬スマートインターチェンジ（以下スマートインターチェンジを「S I C」という。）付近、約 176 秒前に海老名 S A 付近、約 74 秒前に海老名ジャンクション（以下ジャンクションを「J C T」という。）付近を通過し、各地点の手前においていずれも緩やかな加減速を繰り返していることが考えられる（表 8 及び図 8 参照）。

一方、海老名 J C T を通過し事故発生時刻に至る約 70 秒の間は、88 km/h に近い一定の速度と 1,100rpm のエンジン回転数を保ち走行している（表 8 及び図 8 参照）。
