# 改善箇所説明図

## 基準不適合発生箇所

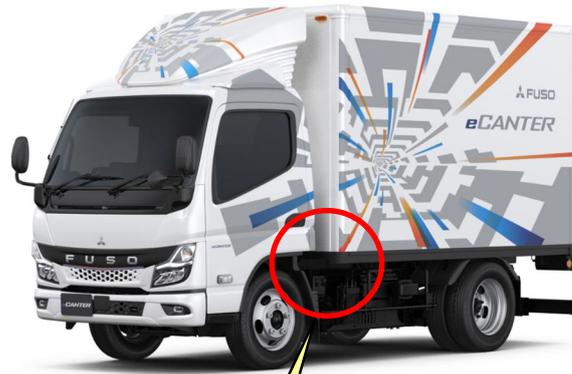
ハイカレントヒューズボックスの蓋裏側に付着した結露水

電動トラックのハイカレントヒューズボックスに接続しているハーネスにおいて、分岐部に施している保護テープによる防水処置が不適切なため、保護テープが損傷するとハーネス内部に水が浸入してハイカレントヒューズボックス内で結露水が発生することがある。

そのため、結露水がハイカレントヒューズボックス内のリレー等に滴下して端子部が被水すると、EV システムが機能しなくなって走行不能に至る等の不具合が生じるおそれがある。

全車両、ハイカレントヒューズボックス行きハーネス分岐部に防水テープと防水シートを追加する。また、当該ボックス内部のリレー、ヒューズ、ハーネスの端子を点検し、腐食等が認められたものは修復または新品に交換すると共に、当該ボックス内部に水が浸入していた場合は水を除去する。
