改善箇所説明図

対象部品：フロントショックアブソーバ（一式）

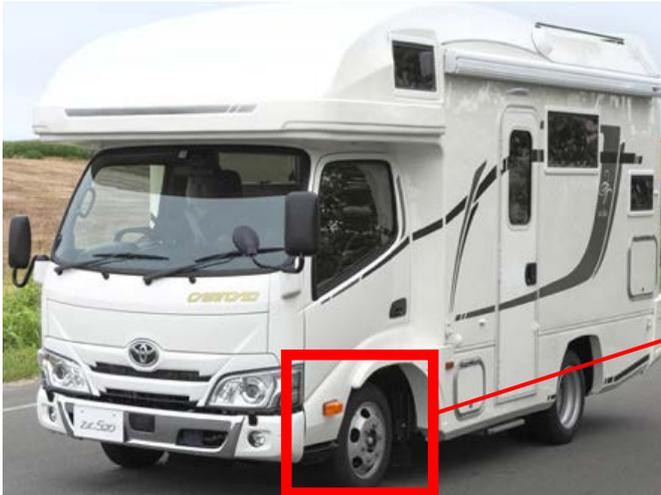
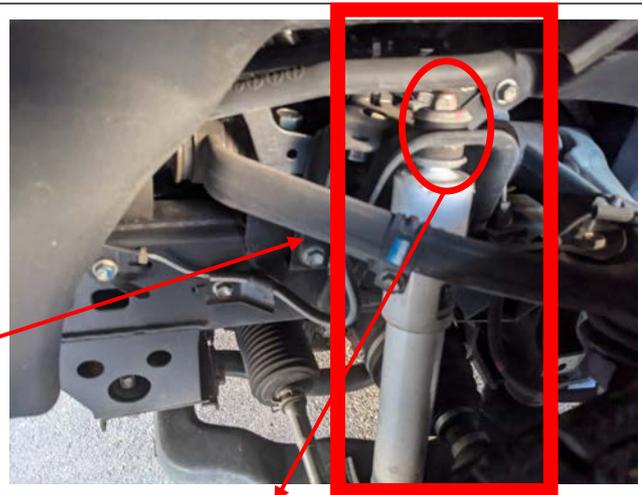
適切な施工
7mm~10mm 以内

不適切な施工
10mm を超過

フロントショックアブソーバの固定用ロックナットにおいて、組み付け工程が不適切なため、負荷が集中した際にネジ山が潰れ、そのまま使用を続けると、アッパー側が車体から外れ、走行時に異音が発生することがある。最悪の場合、ロックナット、ゴムブッシュ及びリテーナーが落下し、他の交通の妨げとなるおそれがある。

全車両、当該部品を点検し、ステムからの突出量が 10mm を超過している場合は、フロントショックアブソーバ（一式）を良品に交換する。
