## 改善箇所説明図

オートマチックギアボックス  
シフターモジュール (AGSM)

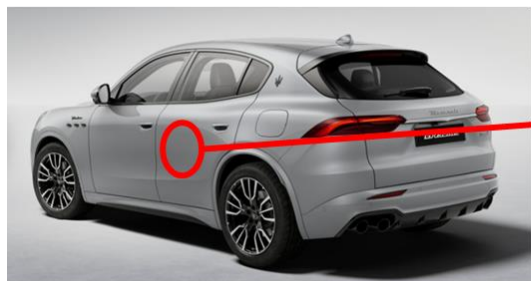
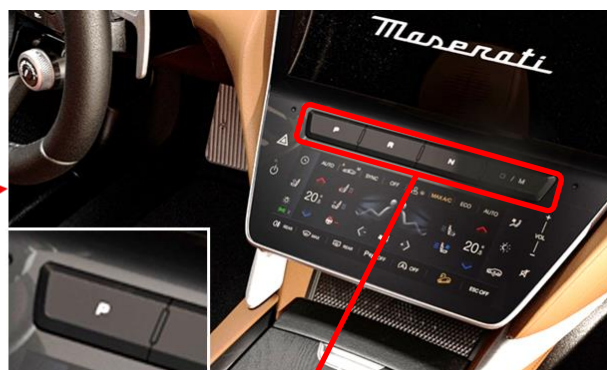
パークポジションスイッチ

オートマチックギアボックスシフターモジュール (AGSM) において、設計検討が不十分なため、センターコンソール上のパークポジションスイッチの端部を押した際に内部を通る2つの信号に不整合が生じることがある。そのため、同スイッチの異常を示すDTCが入力すると、プログラム上の制約により、他のギアが選択できなくなり、車両を発進できなくなるおそれがある。

全車両、AGSM ソフトウェアを対策プログラムに書き替える。
