## 改善箇所説明図

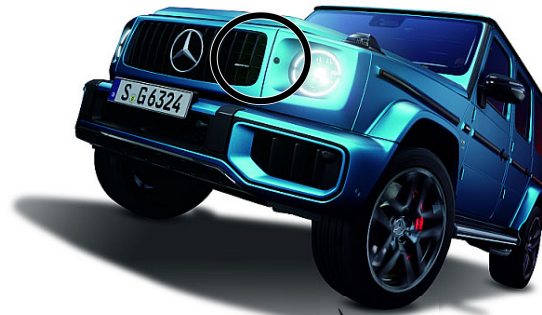
写真は左ハンドル仕様車

不具合発生箇所

ESP コントロールユニット

注:  は、対策プログラムに書き換える部位を示す。

横滑り防止装置(ESP)のコントロールユニットにおいて、設計検討が不十分なため、制御プログラムが不適切である。そのため、ESP が故障した際に正規の仕様と異なる警告メッセージが表示され、保安基準に適合しない。

全車両、ESP コントロールユニットの制御プログラムを対策されたプログラムに書き換える。

識別 : 車台番号の付近に黄色の識別ペイントを塗布する
