改善箇所説明図

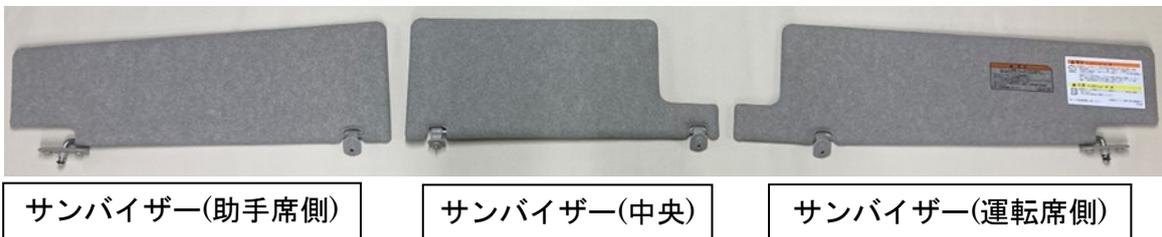
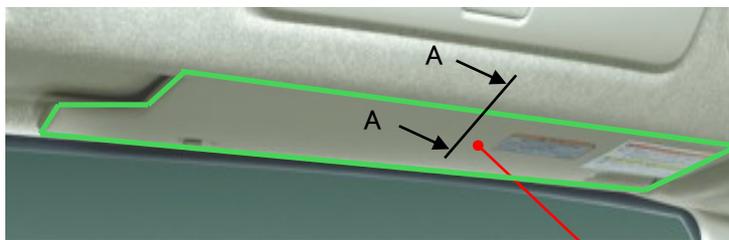
写真はサンバイザー(運転席側)

基準不適合発生箇所

サンバイザーに使用されている不織布 PVC(ポリ塩化ビニル)表皮において、表皮への難燃性の付与がされていないため、燃焼試験時に基準に定められているよりも速い速度で延焼し、保安基準に適合していない。

全車両、全てのサンバイザーを対策部品に交換する。

注：□ は対策部品に交換させて頂く部品を示す。

識別：作業終了後、ステアリングコラム裏のブラケット側面に青色で直径 5mm のマークを塗布する。
