# 事業用自動車事故調査報告書

タクシーの追突事故（大阪市淀川区）

令和 7 年 8 月 29 日

調査番号 : 2261202  
車 両 : タクシー  
事故の種類 : 追突事故  
発生日時 : 令和4年12月2日 11時49分頃  
発生場所 : 大阪市淀川区 府道41号

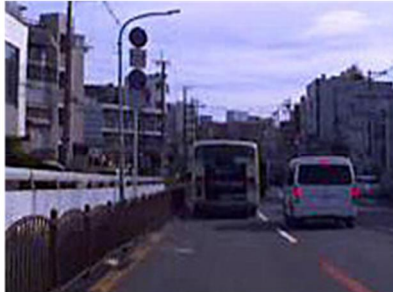
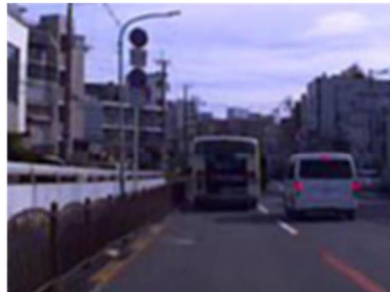
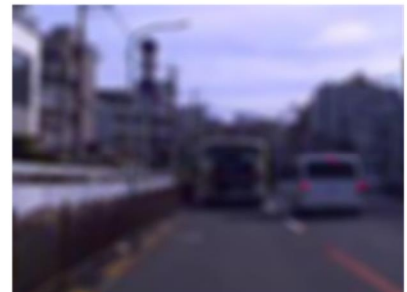
写真6 運転中の相手車両の見え方イメージ<sup>3</sup>（視力0.8は免許基準）

- ・片眼それぞれの視力のうち、より見える方の視力から、当該運転者の当時の両眼での視力は、0.3程度であったものと考えられる。
- ・当該運転者は、視力障害をきたす眼疾患（緑内障、白内障、加齢黄斑変性、眼底出血など）を発症していた可能性が考えられる。
- ・視力0.3の見え方は、白内障のみであった場合は下記写真6の状況と想定されるが、視野障害を発症した場合は、写真7にイメージされる見え方が一例として想定される。
- ・視野障害をきたす眼疾患は自覚症状がなく、ゆっくり進行するため、慣れも伴い、見えていると思ひ込むことが多い。また、視力0.1の目と比較するため、視力0.3は「とてもよく見える」と思ひ込むことがある。
- ・視力を含む目の状況は、本人の自覚症状がないことがあり、雇用する事業者においても、免許証の更新の事実のみによる運転可否の判断によらず、専門医への受診等を指導するなど適切な管理を行っていくことが必要である。
- ・「眼底検査（眼底カメラ撮影）」は、視力測定の結果と比べると、より客観的な評価が得られることから、事故原因の究明や視力低下の原因を探るうえで、眼疾患の有無を明らかにできるものと考えられるため、積極的な活用が望ま

2.4.3.3(3) に記述したように、眼科の専門医の見解及び写真 6、写真 7 並びにドライブレコーダー映像を勘案すると、当該運転者は、衝突直前（およそ 4 秒前）において相手車両を認識したものと考えられる。

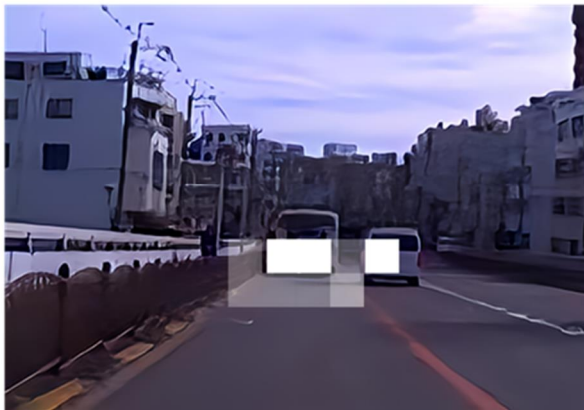
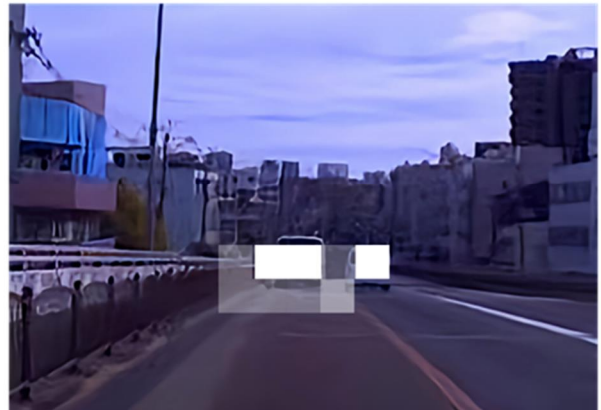
写真7 眼疾患に係る視野障害（視野欠損の例）の見え方イメージ

※1 視野欠損の例は、視野中央部付近に欠損が発生した場合のもの

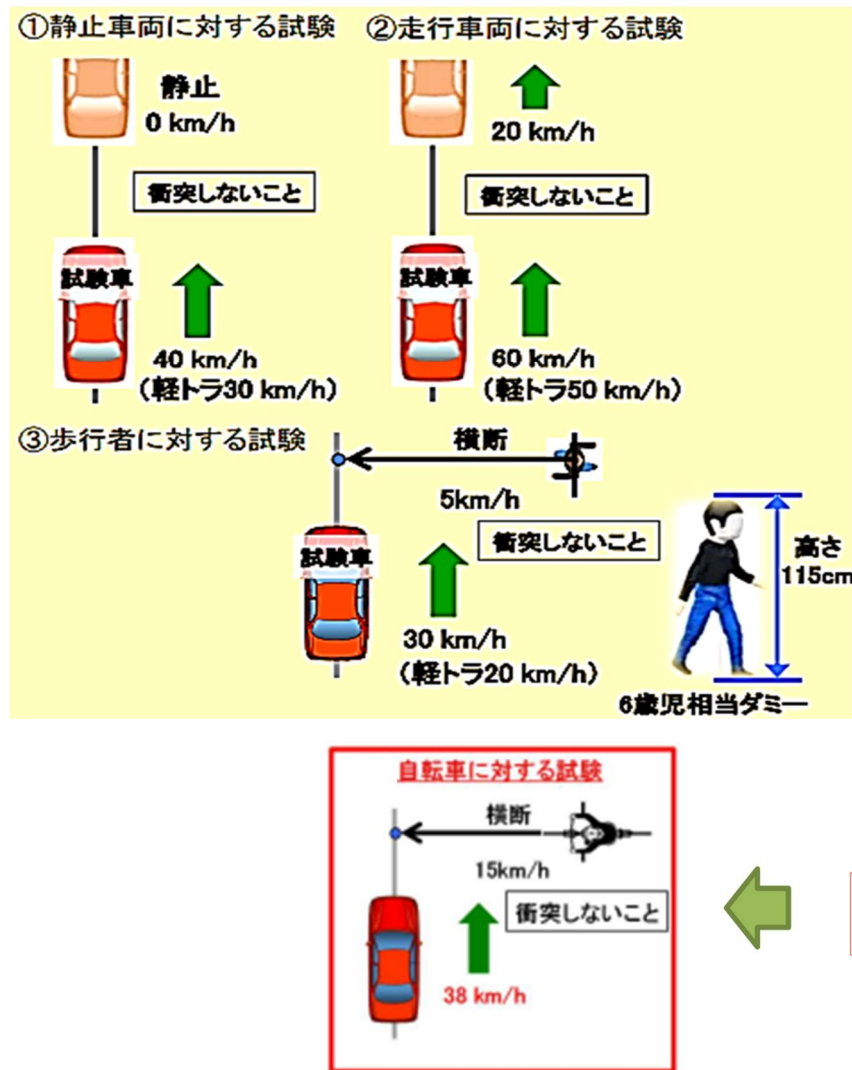
図7 衝突被害軽減ブレーキ<sup>10</sup> のイメージ

仮に、衝突被害軽減ブレーキが装着されており、図 7 の基準を満たした性能が発揮された場合には、衝突警報装置の作動と相まって相手車両の認知が早まり衝突が回避された可能性、また、衝突が回避できなかった場合にあっては、被害は軽減できた可能性が考えられる。
