改善箇所説明図

不具合の概要

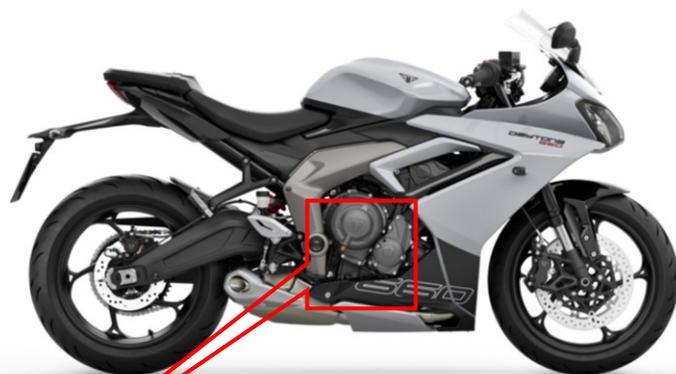
不具合箇所

① はオイル給油口を示す

オイルレベルゲージ

原動機において、使用環境等に対する検討が不十分なため、急減速を繰り返すことにより、エンジン内でエンジンオイルが前方に偏り、油圧が低下することがある。そのため、エンジン内部の潤滑が不足し、最悪の場合、エンジンが破損し、走行不能となるおそれがある。

全車両、エンジンオイルを追加し、オイルレベルゲージを対策品に交換する。なお、エンジンを点検し、内部に損傷が発見された場合は、損傷状態に応じて交換する。また、取扱説明書の追補版を配布する。
