事業用自動車事故調査報告書

大型乗合バスの追突事故（三重県三重郡菰野町）

令和8年3月19日

事業用自動車事故調査委員会

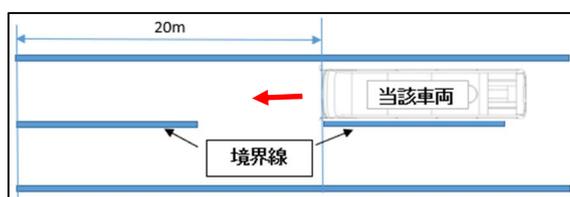
図9 境界線の設置状況

これによれば、当該車両は事故の直前の1分間に境界線を75本通過している。境界線は20mおきに設置されているので、衝突直前の1分間の平均車速は90km/hとなる（図9参照）。

2.1.2 に記述したとおり、当該車両の衝突時の速度は、約80km/hであるが、これは、衝突前に衝突被害軽減制動制御装置の警告音が鳴っていることから、衝突被害軽減ブレーキによる自動ブレーキが追突の直前に作動し、約90km/hで走行していた当該車両が約80km/hまで減速したものと考えられる。
