改善箇所説明図

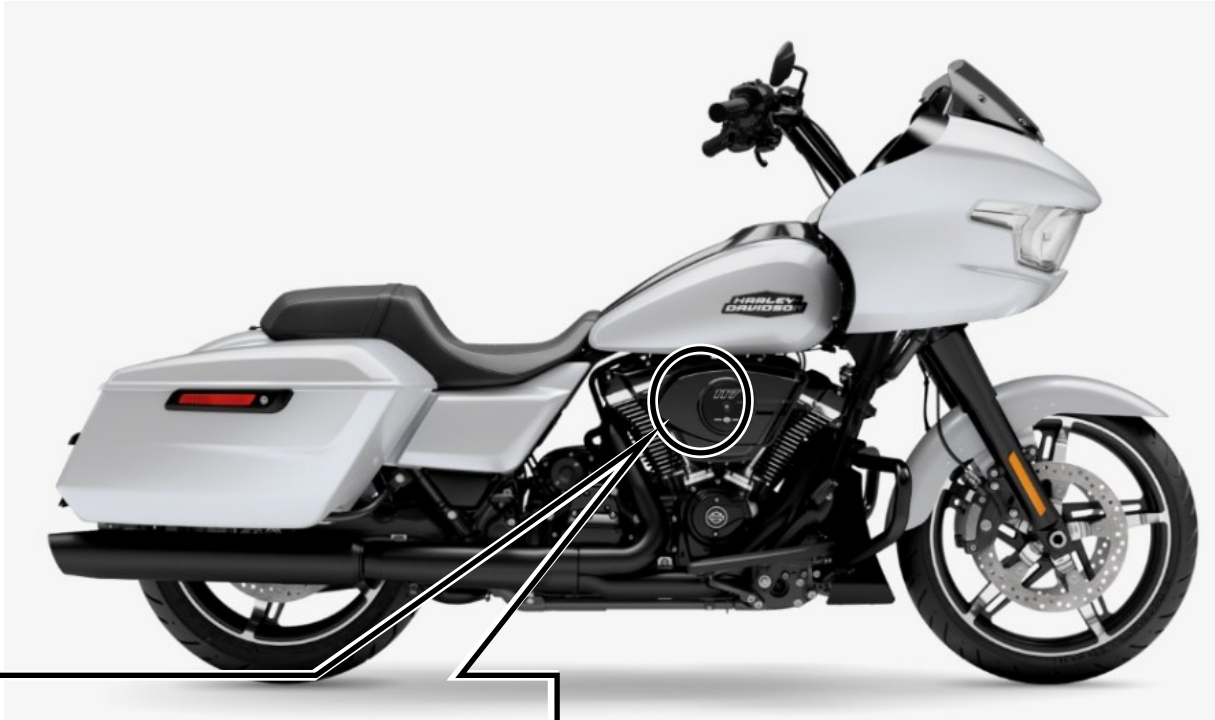
エアクリーナーのベースプレートにおいて、ブリーザーポートの成形工程が不適切なため、内部が閉塞しているものがある。そのため、ブローバイガスが排出されずにクランクケース内の圧力が上昇し、エンジンオイル注入口からオイルが漏れ、最悪の場合、エンジンオイル注入口を開けた際にオイルが噴出して怪我をするおそれがある。

全車両、ブリーザーポートを点検し、閉塞している場合は開通させる。
