## 改善箇所説明図

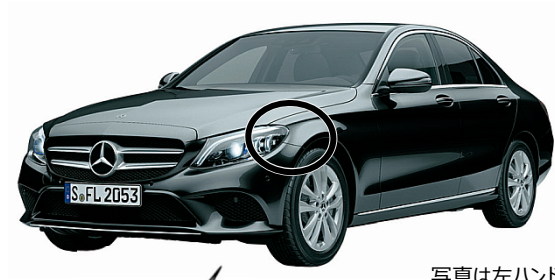
写真は左ハンドル仕様車

不具合発生箇所

エンジンコントロールユニット

エンジンコントロールユニットにおいて、制御プログラムが不適切なため、アイドル時に負荷による回転変動が発生した際にシステムが失火と誤検知し、シリンダの燃焼を休止させてエンジン警告灯(MIL)を点灯させ、排出ガスが基準値を超えるおそれがある。また、最悪の場合、アイドル中にエンストするおそれがある。

全車両、エンジンコントロールユニットの制御プログラムを対策された制御プログラムに書き換える。

識別：車台番号の付近に黄色の識別ペイントを塗布する
