# 5. 地震災害

# 5.2 主な地震災害

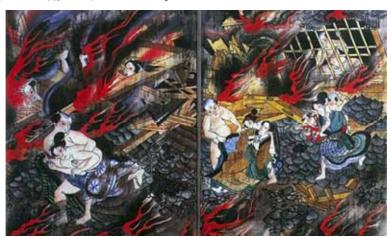
図5-5 地震直後の善光寺町の惨状

一般被害としては、善光寺の御開帳の期間にあたり、諸国からの参詣客により混雑していたため、死者約 10.000 名、倒壊及び焼失家屋約 20,000 戸という大きな被害となっている。この地震のために生じた断層が長野市西部にのこっている。

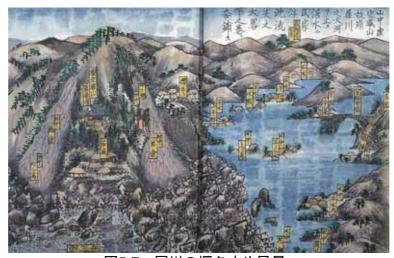
図5-7 犀川の堰き止め風景 出典:「地震後世俗語之種」真田宝物館蔵

また、崩壊・地すべり個所は約 60,000 カ所、河川の堰き止めは 51 カ所に及び、中でも犀川右岸の岩倉山の崩壊により犀川が堰き止められ、巨大な天然ダム湖が出現した。堰き止め個所(天然ダム)は高さ約 65m、幅約 650m、延長約 1km、推定土砂量は約 800 万 m³ に達し、ダム湖は延長約 23km、浸水面積約 1,200ha、湛水ボリューム約 3 億 m³ に達した。

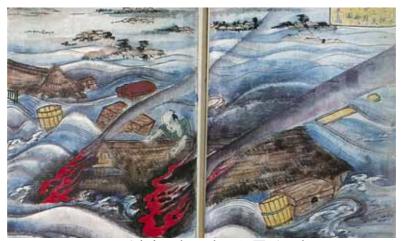
図5-9 川中島に押し寄せた犀川の水

さらに、河道が堰き止められてから 19 日後、天然ダムが決壊し下流に水が流出し、被害家屋数千件、死者約 100 名、浸水面積約 16,000ha の被害をもたらした。死者については、決壊があらかじめ予測され、住民はあらかじめ高台等へ避難していたため、浸水区域の大きさの割には少なかった。

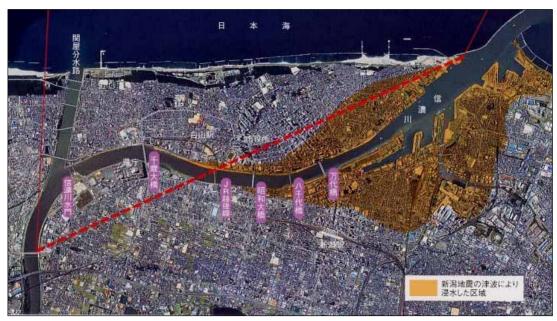
図5-11 津波による浸水範囲

津波は日本海沿岸一帯を襲い、新潟県沿岸では波の高さが4~5mに達し、信濃川では最大1.8mに達した。

河川の被害としては、下流部(源川)では、 万代橋~塩之橋 4km の護岸が、ほとんど全延 長にわたって沈下、転倒、滑動し、信濃川に 押し寄せた津波はこれらの損壊した護岸を 超えて市街地に侵入し大規模な浸水被害を もたらした。また、完成間もない昭和大橋付 近の護岸は施工目地ごと切断され、後方に落 ちたもの、前傾して水没したものなど複雑に 破壊し、橋自体も半分が崩れ落ちた。

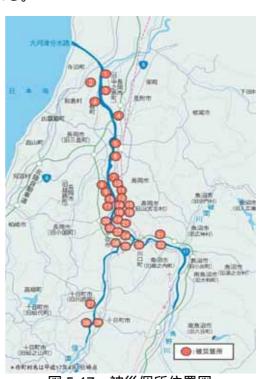
図 5-17 被災個所位置図

被災の程度は、(1)堤防形状が維持されていないもの(定規断面に及ぶ欠損、HWLより低くなる沈下等)堤防形状は維持されているが、天端・法面等の亀裂が計画高水位より深く入っているもの、(2)堤防形状が維持されており、天端・法面等の亀裂が計画高水位程度のものの大きく2つに区分される。

本復旧が必要な32カ所については、以下のような方針に基づき行った。

- ・堤防の亀裂被害については、雪解け後速やかに復旧に着手する。
- ・液状化による被害個所については、基礎地盤の改良を行い施工する。
- ・低水護岸被害については、非出水期施工を原則とする。

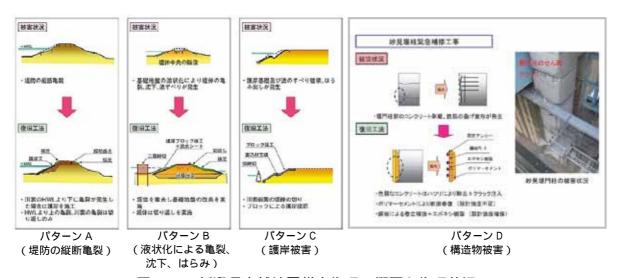
図 5-18 新潟県中越地震災害復旧の概要と復旧状況

この中越地震による河川の被害は、堤防亀裂、法面崩壊・沈下、堰・水門施設の損傷など直轄河川で 185 カ所、補助河川で 425 カ所が確認された。応急対応が必要な162 カ所のうち、161 カ所については、平成 16 年 11 月 19 日までに応急対応を完了(妙見堰は平成 17 年 2 月 22 日に応急対応完了)。うち、堤防定規断面におよぶ欠損、HWL以下の沈下、亀裂が発生した 11 カ所については、平成 16 年 11 月 10 日までに緊急復旧を完了した。

現在は、全ての復旧が完了している。
