## 多自然川づくり取り組み事例

| タイトル：弘見川で実施した川づくりの追跡調査について | | |
| 水系/河川名：2級水系弘見川 | 河川分類：中小河川 | |

# 弘見川で実施した川づくりの 追跡調査について

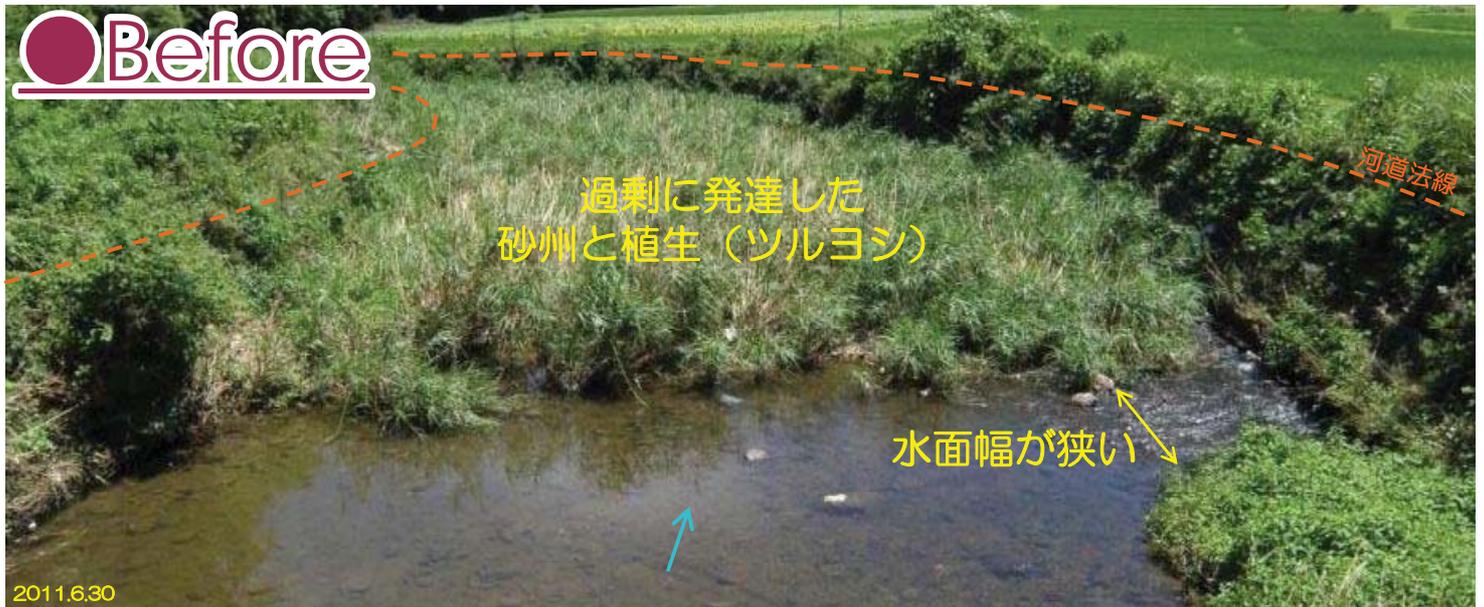
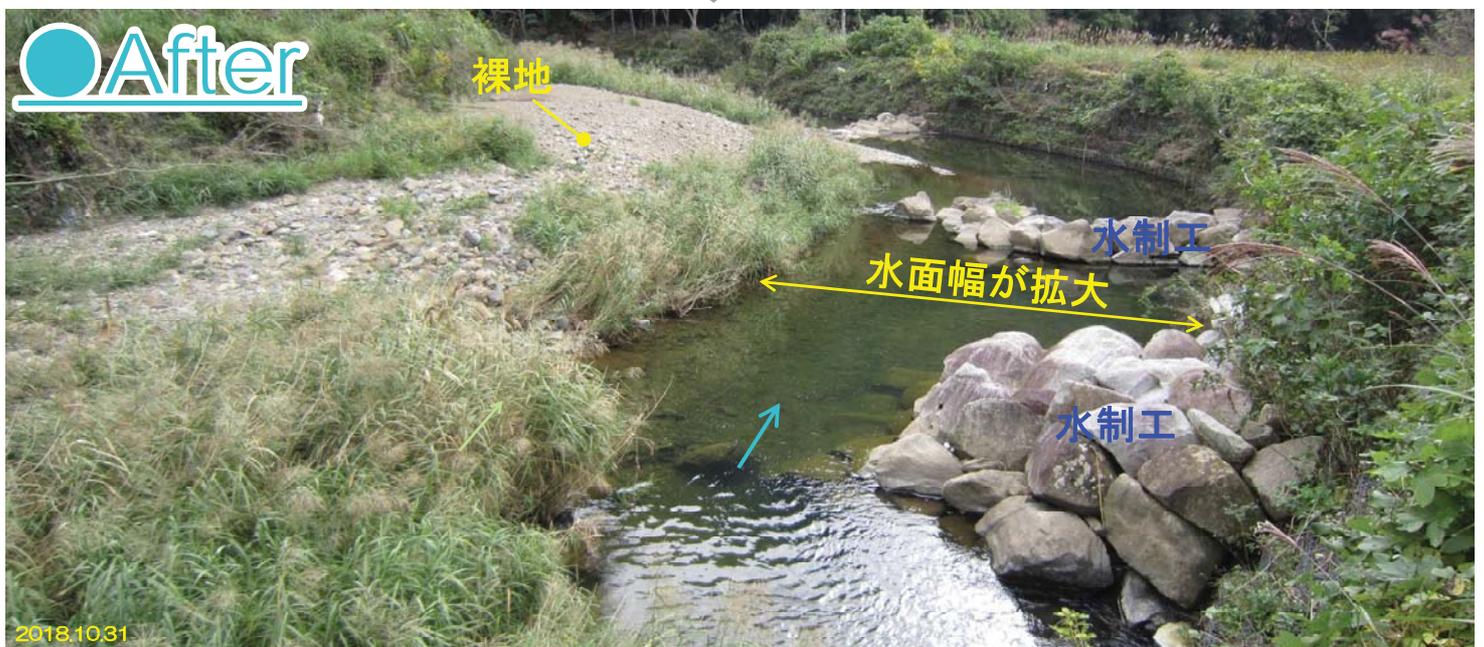
弘見川では、砂州や植生が過剰に発達し滯筋が偏流する、河床の二極化が生じ、治水面（流下能力の低下、護岸・堤防の不安定化）、維持管理面（除草や河床掘削のコスト・労力増）、環境面（瀬や淵が不明瞭）で問題を抱えていた。こうした問題を改善するため、弘見川では洪水の流れを適正に蛇行させるよう取り組んできた。
