岩木川における瀬・淵の再生保全対策

東北地方整備局 青森河川国道事務所

1. 岩木川の概要・事業内容

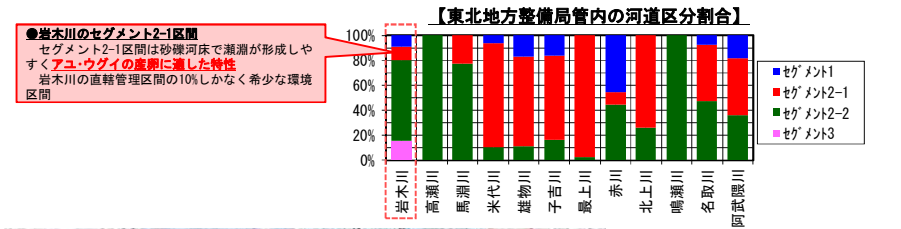
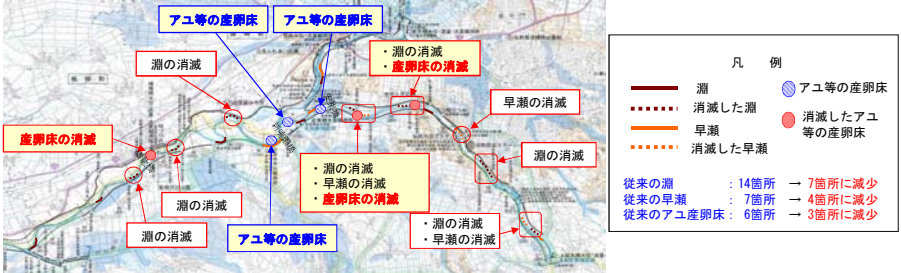
- 岩木川の上流域は、礫河原や瀬淵が形成され、アユ・ウグイの産卵床（セグメント2-1区間）となっているが、岩木川のセグメント2-1区間は、岩木川の10%しかなく希少な環境区間となっている。
- 平成5年以降の河川水辺の国勢調査及び魚類生息状況の聞き取り調査結果から、アユ・ウグイの産卵床及び産卵床となりうる早瀬が減少していることが確認されており、アユの産卵床は6箇所から3箇所に減少している。
- 平成25年度から、アユ・ウグイの『産卵場の再生』に着手している。

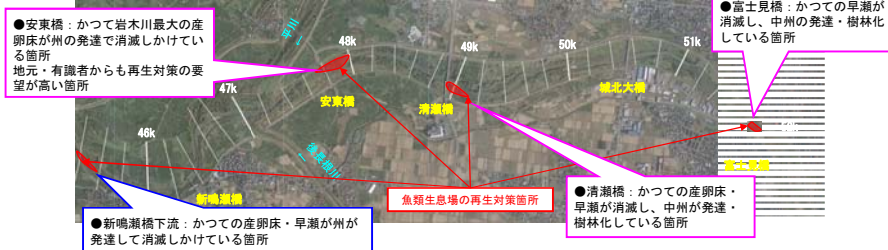
【再生対策の整備箇所】

- 対策の整備箇所は、かつての産卵床・早瀬が、砂州の発達で消滅もしくは消滅しかけている安東橋・清瀬橋・富士見橋・新鳴瀬橋下流の4箇所とした。
- 整備方法は、先行して実施した安東橋 (H29.1整備) の施工効果を評価して、改善策を反映しながら清瀬橋 (H30.1整備)、富士見橋 (H31.1整備)、新鳴瀬橋下流 (R2.1整備予定) の順に施工する。
- 施工の留意点は、掘削土量と埋戻土量をバランスさせて掘削処理費用が発生しないように実施 (コスト削減) する。

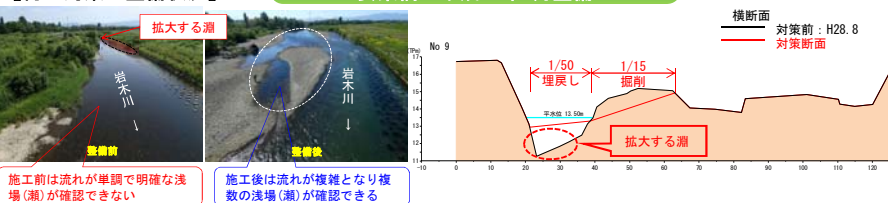
【再生対策の整備状況】

- 中州を掘削し、支流の左岸流路を閉塞するとともに、右岸流路に掘削土を土砂還元することで、整備箇所の浅場と浮き石環境を創出した。
