# 物部川における災害復旧時の自然環境配慮の取組

四国地方整備局  
高知河川国道事務所

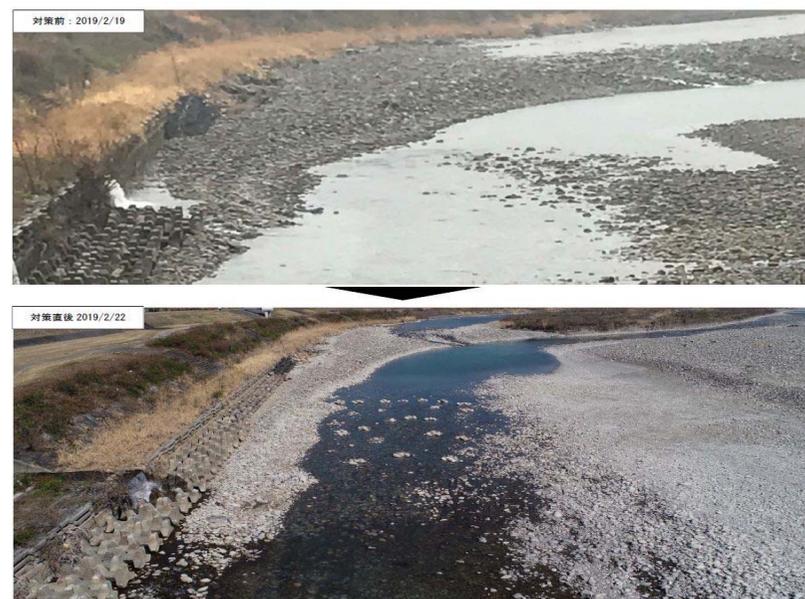
対策前後の状況

根が入っているためしっかり  
出水後も残っている。

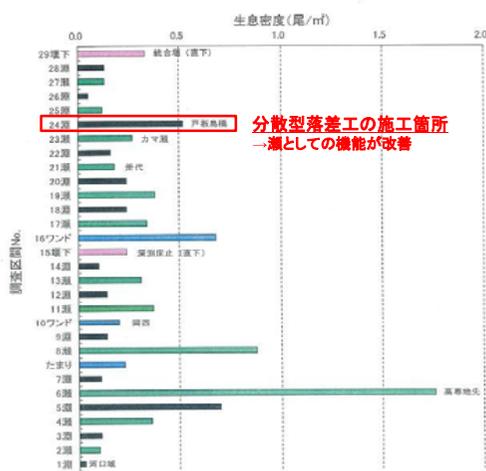
図 4-2-1 各調査地点でのアユの生息密度

- 本年のアユの生息数は約23万尾と推計。
- 主群の分布域も例年に比べ下流に偏っているため、物部川の主進場となる深淵床止付近より上流の生息数は例年の1/3よりさらに少なく、加えて天然アユの成長もかなり遅滞。
- 今年は例年になく大型個体が多く観察の数も変わらないことから卵量は多いと推測される。
