バープ工を用いた河川環境再生の取組とモニタリング結果について
～信濃川水系 五十嵐川～

新潟県三条地域振興局地域整備部
治水課 課長代理 坂井 雅幸

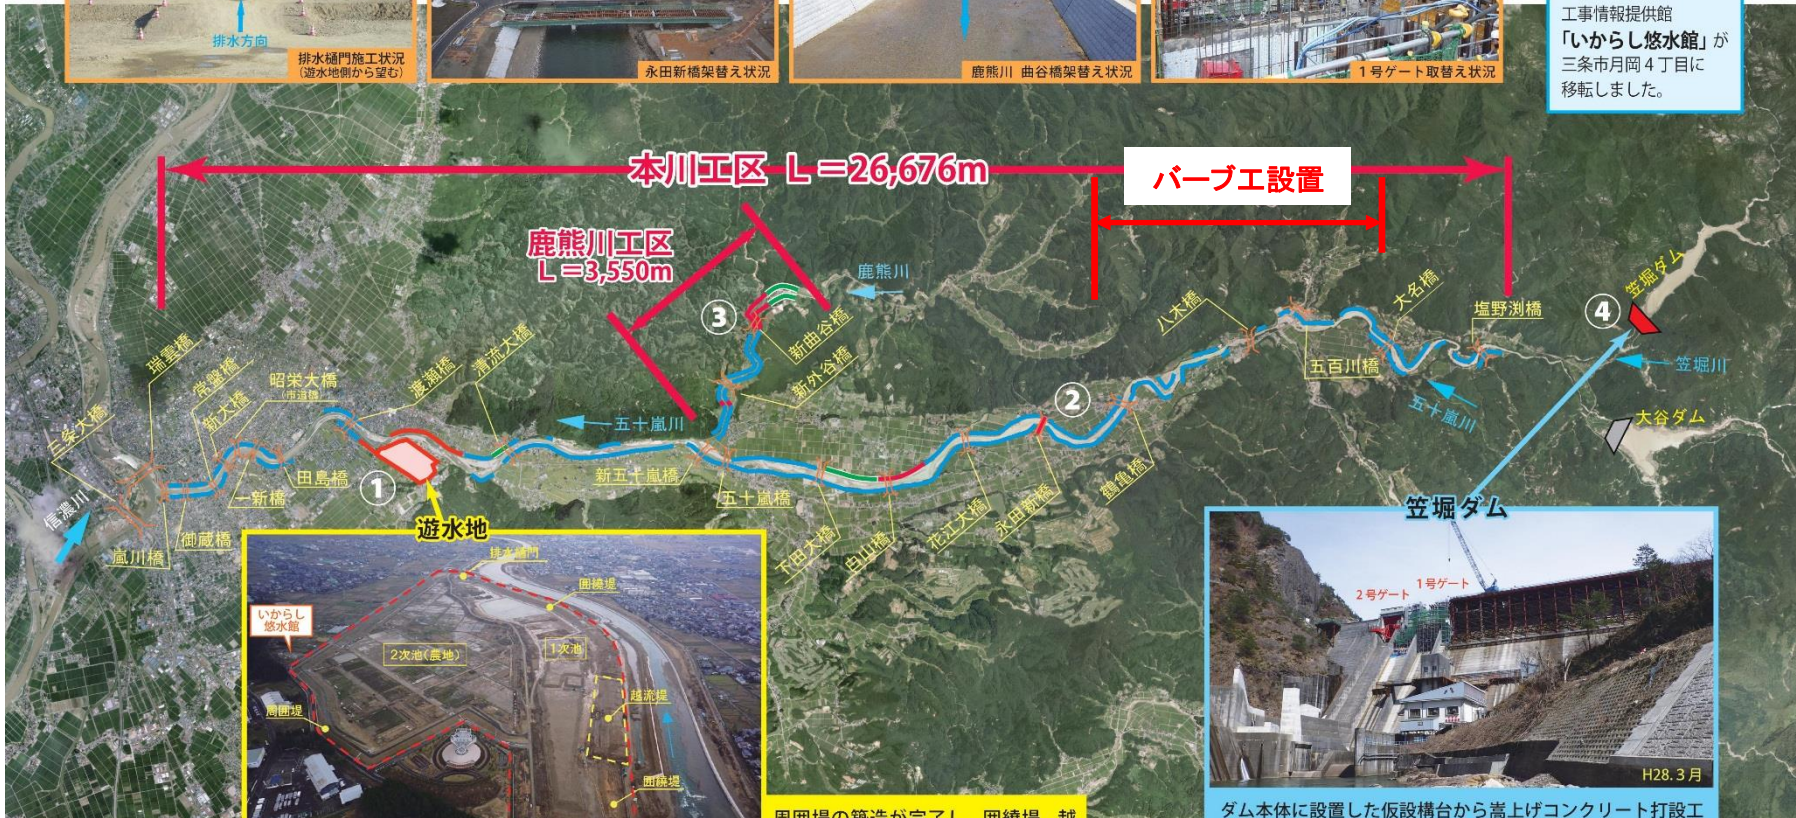
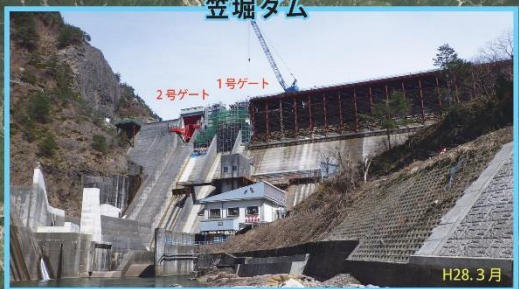
周囲堤の築造が完了し、圍繞堤、越流堤、排水樋門の本体工事を本格的に実施しています。

ダム本体に設置した仮設構台から嵩上げコンクリート打設工や、1号ゲート取替工を実施しています。また、ダム基礎岩盤を補強するグラウチング工、県道高土工等も行っています。

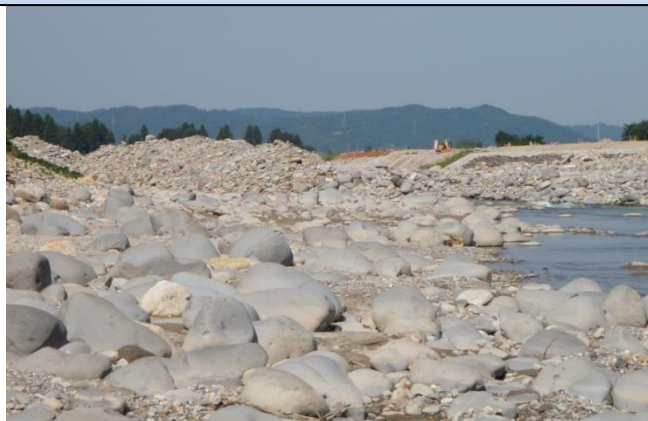
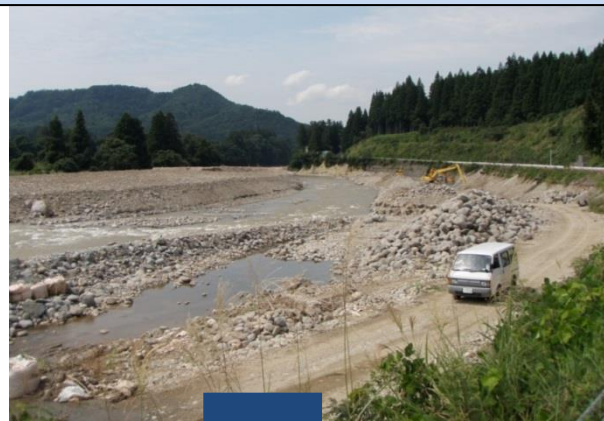
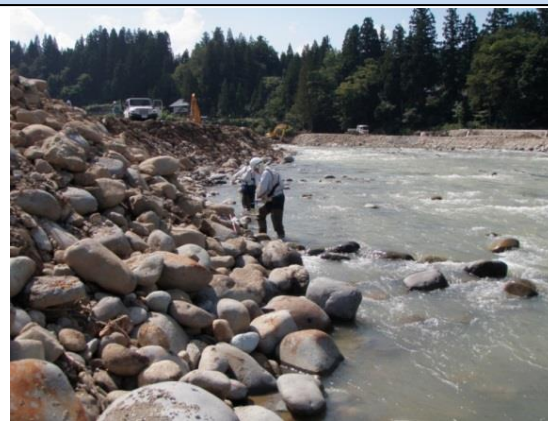
現場で発生する自然石を利用した環境改善事例 掘削重機のみを用いた簡易的な方法

バーブエを設置
