# 岩木川魚のすみかの再生と保全

青森河川国道事務所

- 目的：岩木川は、多様な魚類が確認されているが、中・上流部では砂州の発達や樹林化によりアユ等の生息環境の悪化が見られ、産卵にも悪影響を及ぼす事から、河川環境の改善を行い、魚がすみやすい川づくりを目指すものである。
- 内容：岩木川上流域におけるアユ・ウグイの産卵のための浅場の回復及び再生とその効果

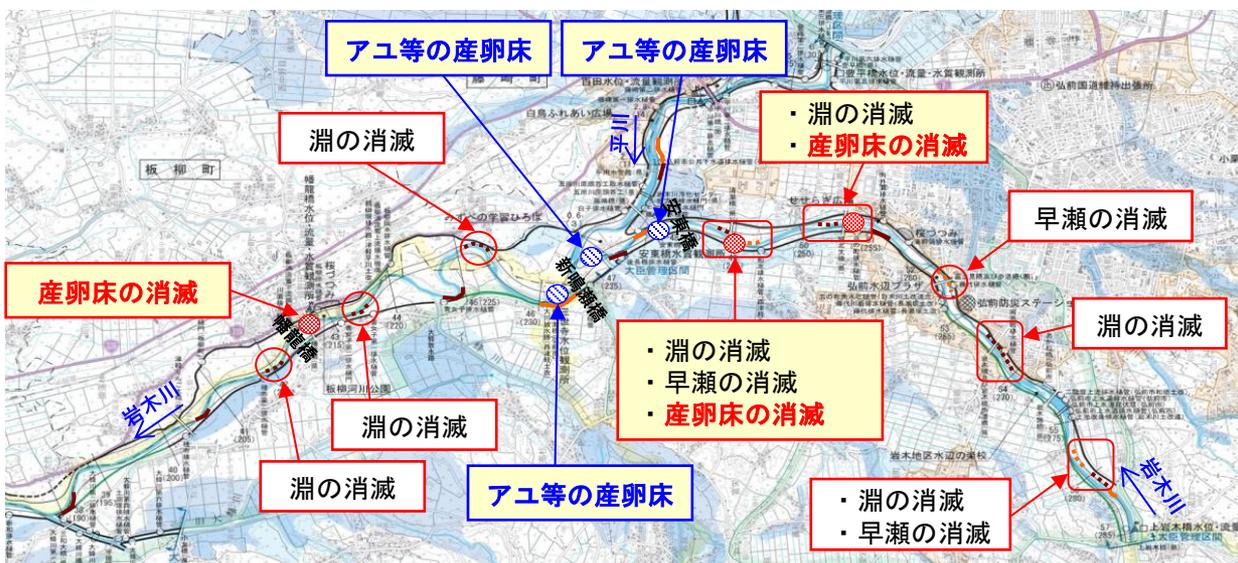
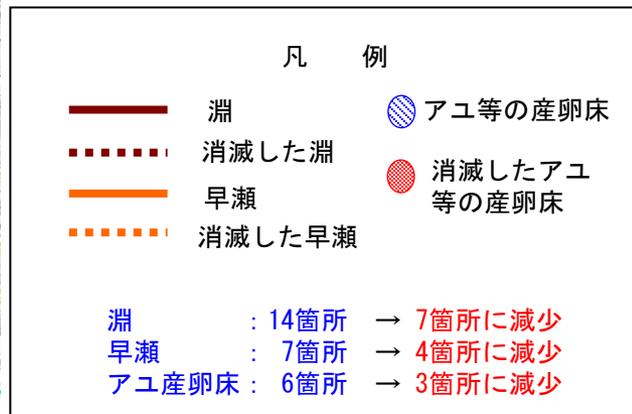
【産卵床等の位置図】

1993年(H5)以降の河川水辺の国勢調査及び魚類生息状況の聞き取り調査結果から、アユ・ウグイの産卵床及び産卵床となりうる浅場が消滅していることが確認され、アユ等の産卵床は6箇所から3箇所に減少しているのが実態である。

■2013年(H25)度から、アユ・ウグイの生息環境である『産卵床(浅場)の再生』に着手している。

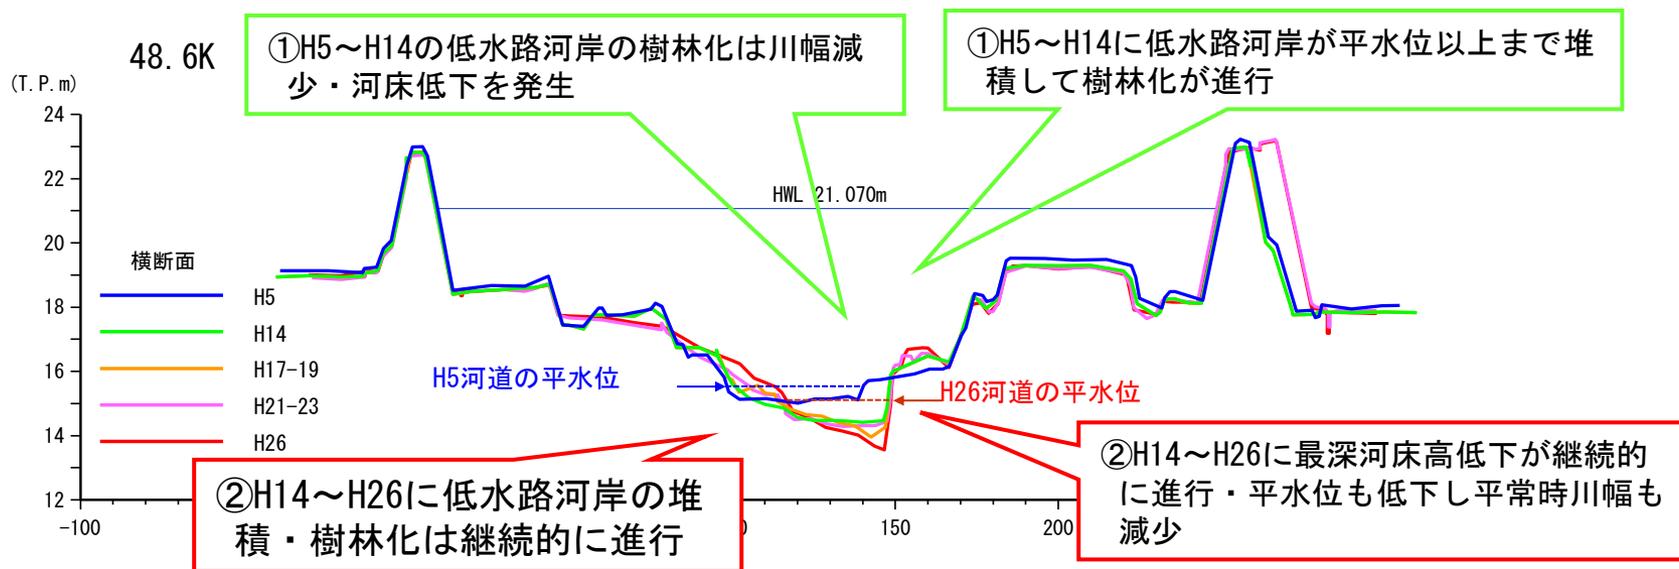
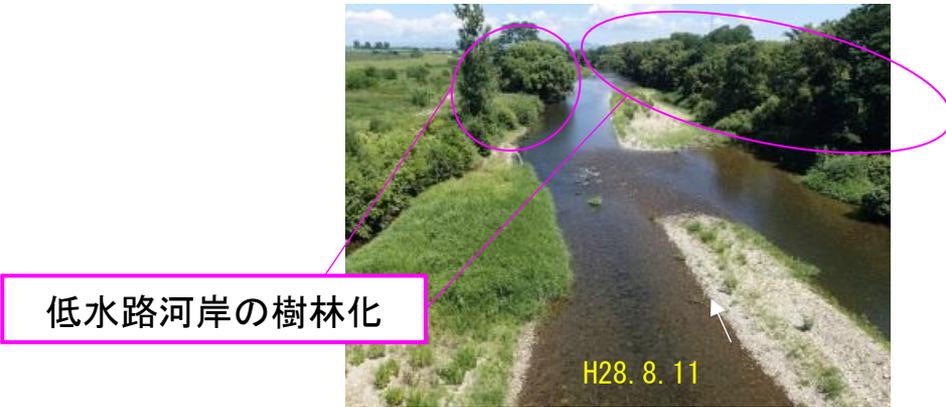
【産卵床及び早瀬になりうる浅場が消滅】

■ 『産卵床及び産卵床となりうる浅場が消滅』 した要因としては、河道の二極化による“川幅減少・河床低下”の発生である。

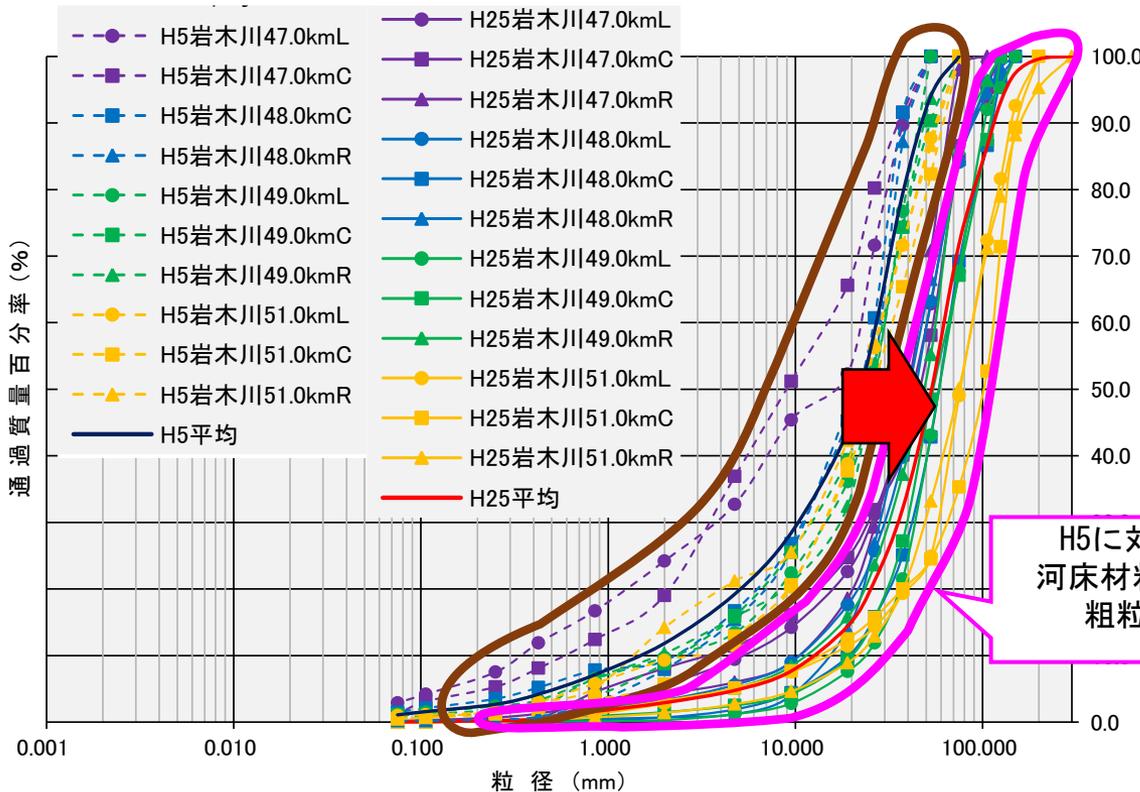
【産卵に適した浮き石環境が消滅】

■河床材料は粗粒化傾向で、河床表面のアーマー化(固定化)により『産卵床に好まない環境』となっていることが確認された。

H5に対しH25の河床材料は全体に粗粒化傾向

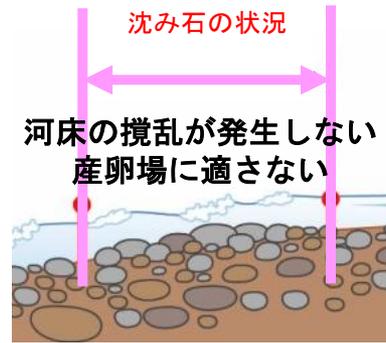
現況河床状況のイメージ

**●産卵場の河床(現況)**  
 過去に産卵場であった河床は粗礫に覆われた  
アーマリング河床で産卵に適さない

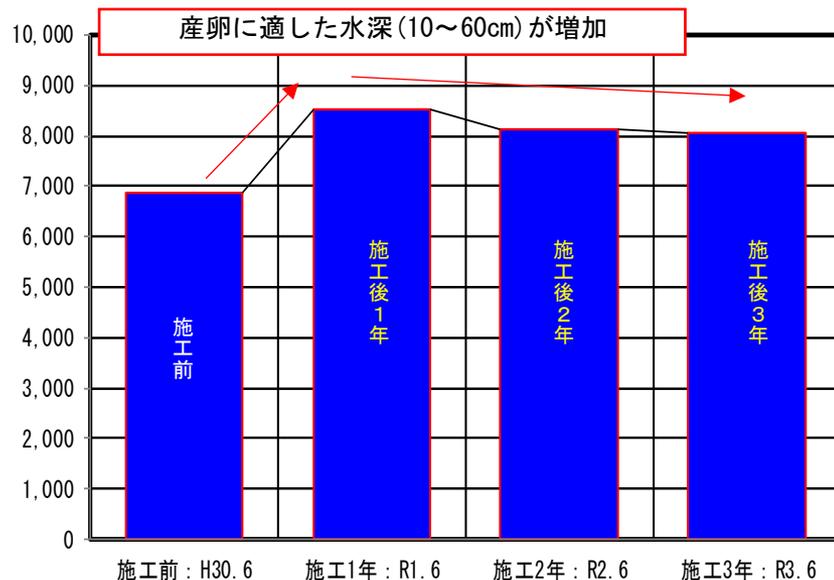
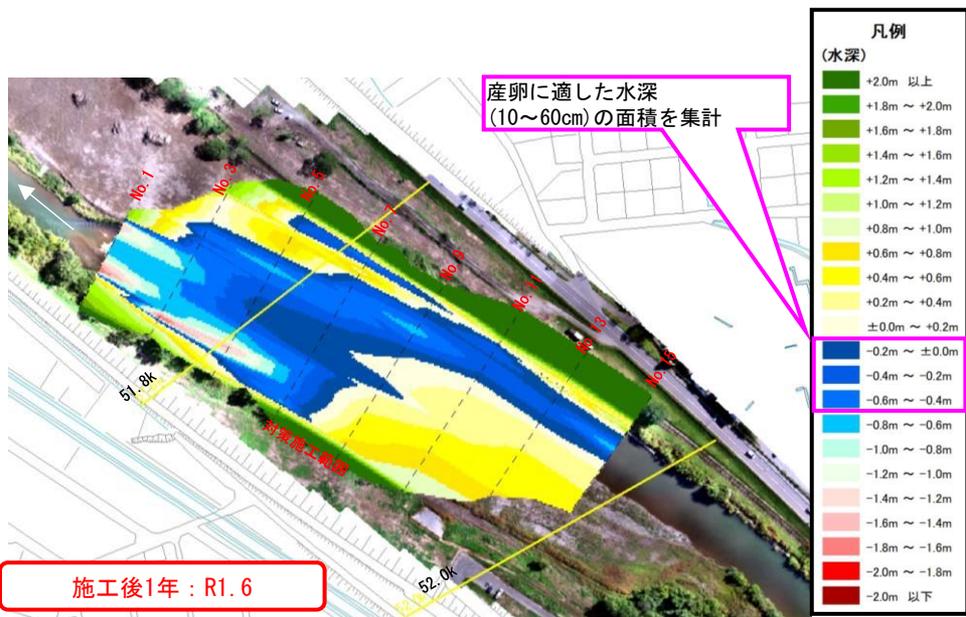
【産卵に適した水深面積の経年変化】  
(富士見橋)

- 本調査の結果から産卵に適した水深は10~60cm(平水流量時)と分かったため、横断測量データから作成した水深コンター図により、産卵に適した水深の面積を出して、施工前・施工後で比較した。
- 富士見橋(R1施工)を例とした場合、再生対策によって産卵に適した水深面積が増加(+約1,600m<sup>2</sup>)し、それ以降も安定傾向であるため、魚類生息環境が創出され維持されていると評価した。

施工状況	施工前	施工1年目	施工2年目	施工3年目
	H30.6	R1.6	R2.6	R3.6
面積(m <sup>2</sup> )	6,874	8,522	8,132	8,077
施工前との差(m <sup>2</sup> )		+1,648	+1,258	+1,203

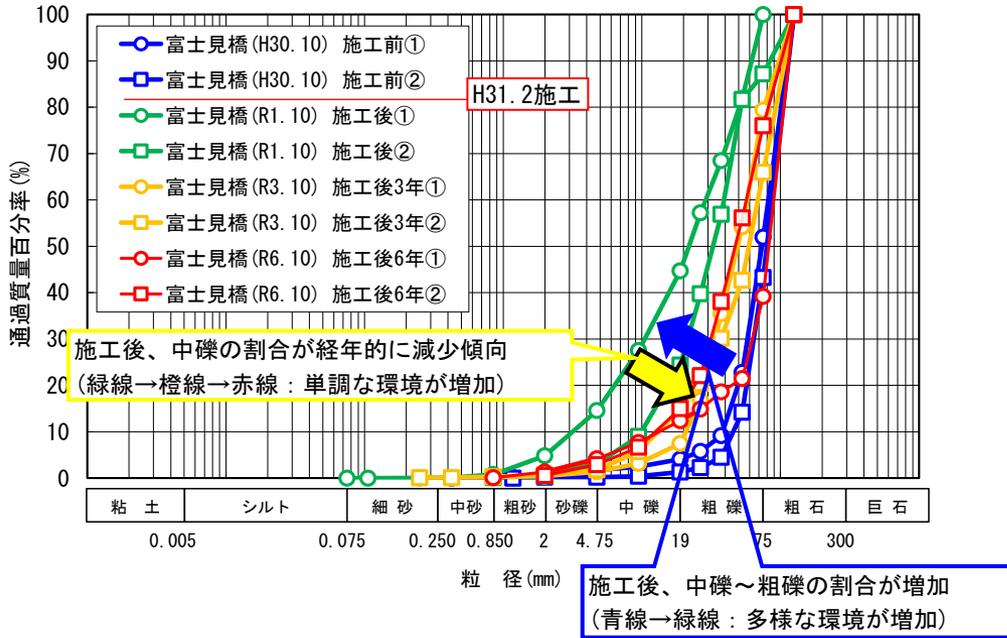
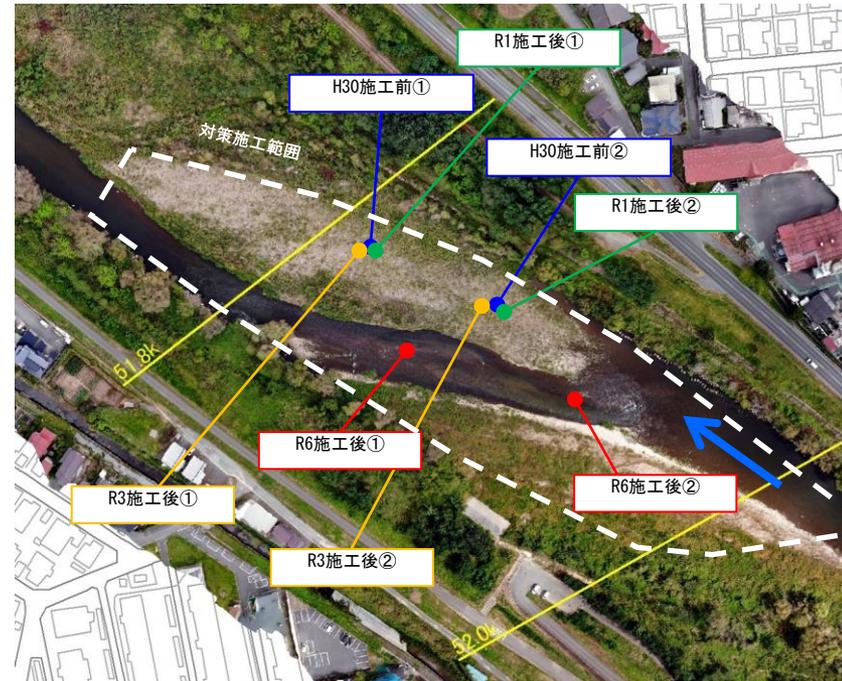
【富士見橋：施工後の経年変化】

- 各地点で「目に見える改善効果」として河床材料調査を実施。
- H30年度施工（H31.2）の富士見橋地点では、施工前と施工後R1, R3, R6の河床材料調査の結果を比較し、施工後に中礫～粗礫の割合が増加したため、多様な環境が創出されたと推定。その後、中礫の割合は経年的に減少傾向がみられる。

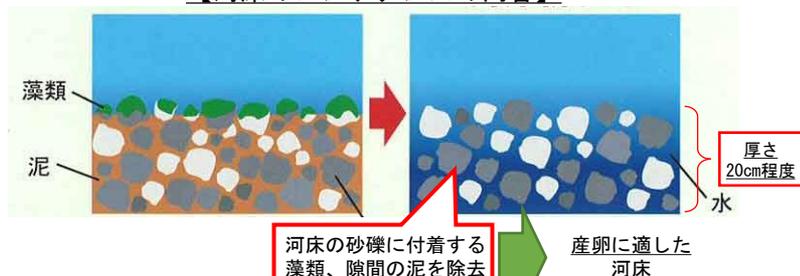
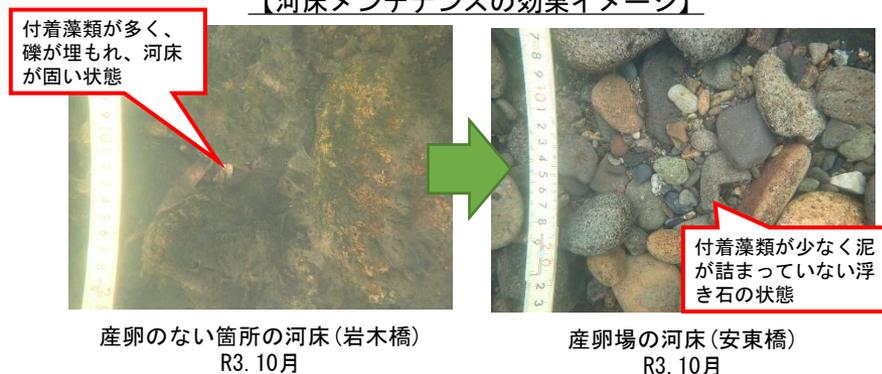
【河床のメンテナンスの内容】

- **整備後3年程度で砂州・河道形状の固定化が発生する傾向**であり、産卵場になりうる浅場ではなくなると推定されたため、検討委員会では「**河床のメンテナンス**」の必要性について意見があり、今後の実施に対し方法や協力体制を検討中である。
- 産卵に必要な条件は、「**砂礫に付着藻類が少なく泥が詰まっていない浮き石の状態**」と推定され、産卵場となるには付着藻類や泥を除き砂礫を柔らかくするメンテナンスが必要であるため、**ダムからのフラッシュ放流**や**重機を使用**しての河床攪拌等の対策方法を検討委員会で協議する。
