# 越水に対して「粘り強い河川堤防」 について

越水に対して「粘り強い河川堤防」とは

# 令和元年台風19号による 決壊要因や特徴の分析

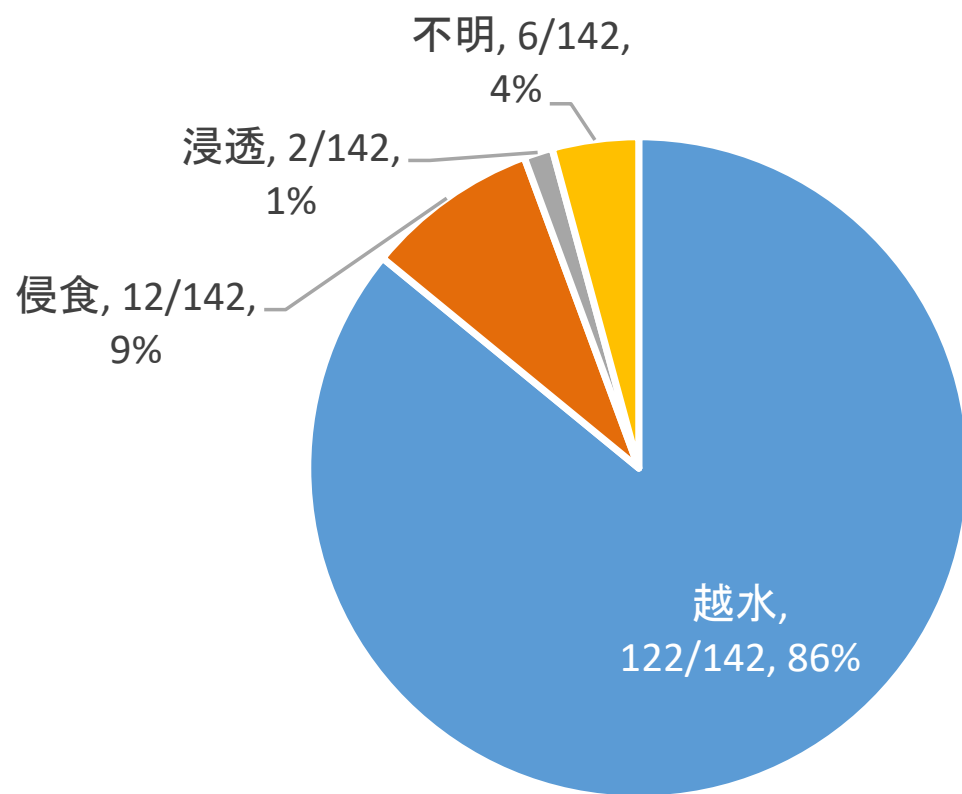
### 決壊の主要因（国・県管理）

- ・台風第19号による洪水では国管理河川の14箇所・県管理河川の128箇所です堤防決壊が発生した。
- ・決壊の主要因は「越水」が86%で、被災要因の多くを占める。
- ・また、越水が確認された箇所は国管理河川で72箇所である。（内、決壊は14箇所）

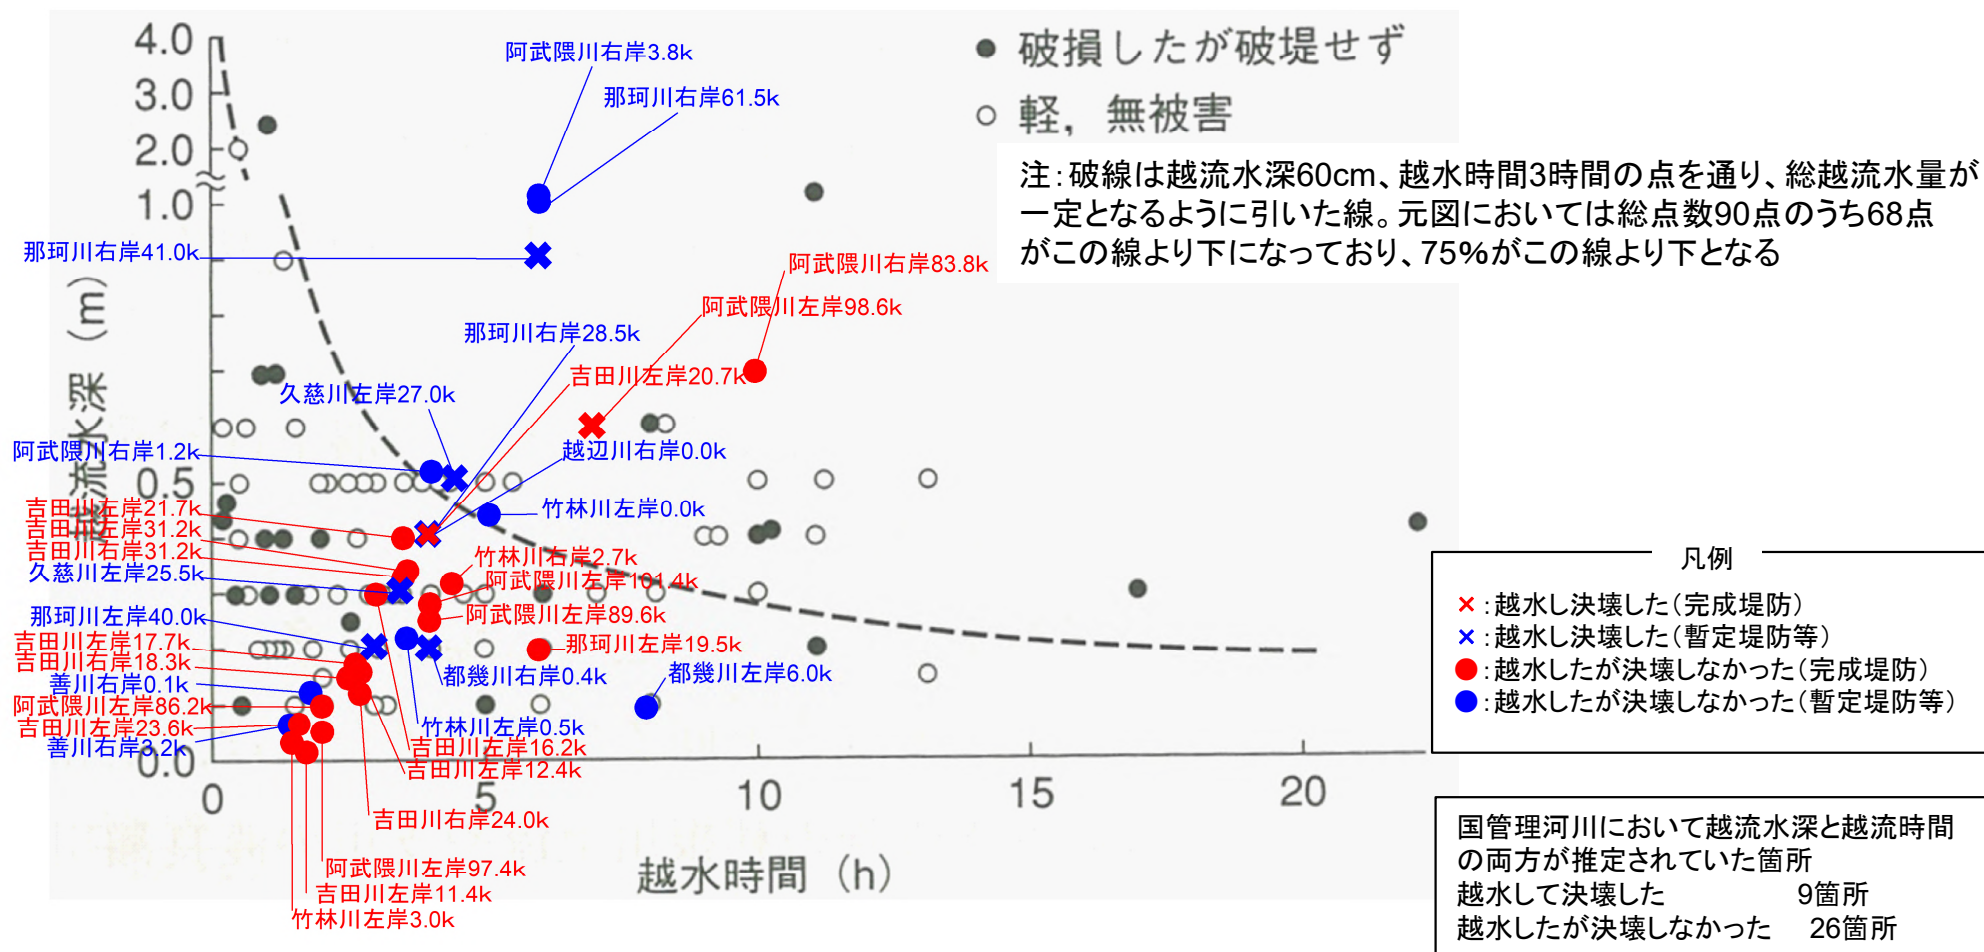
- 国管理河川における、越水により決壊した箇所と越水したが決壊しなかった箇所において、越流水深と越流時間の推定値を図示した。
- 今回洪水における越流水深と越流時間の推定値においては、決壊箇所と決壊しなかった箇所、完成堤防と暫定堤防等との明瞭な違いは確認できない。
- 今後も越水時の外力と被災状況の関係について可能な限り整理し、危機管理として堤防強化を行うための知見につなげる必要がある。

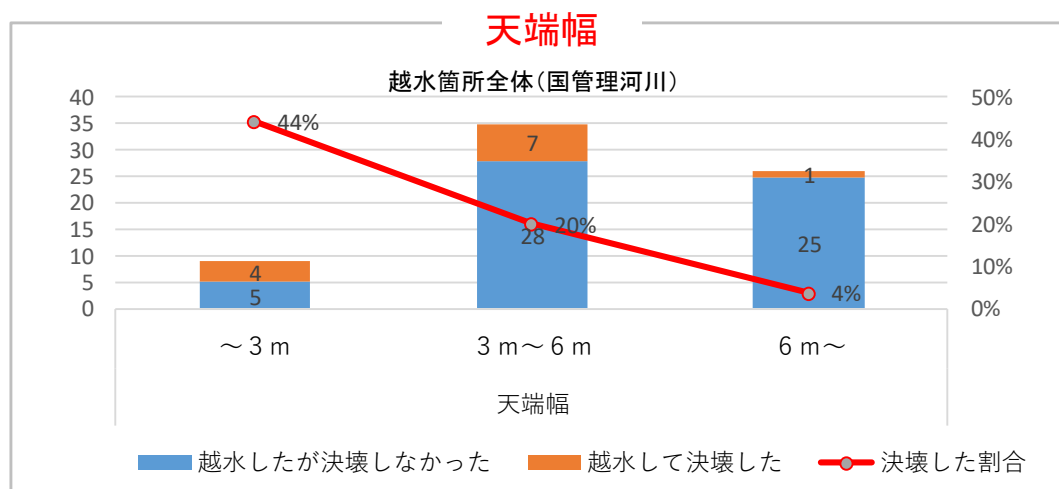
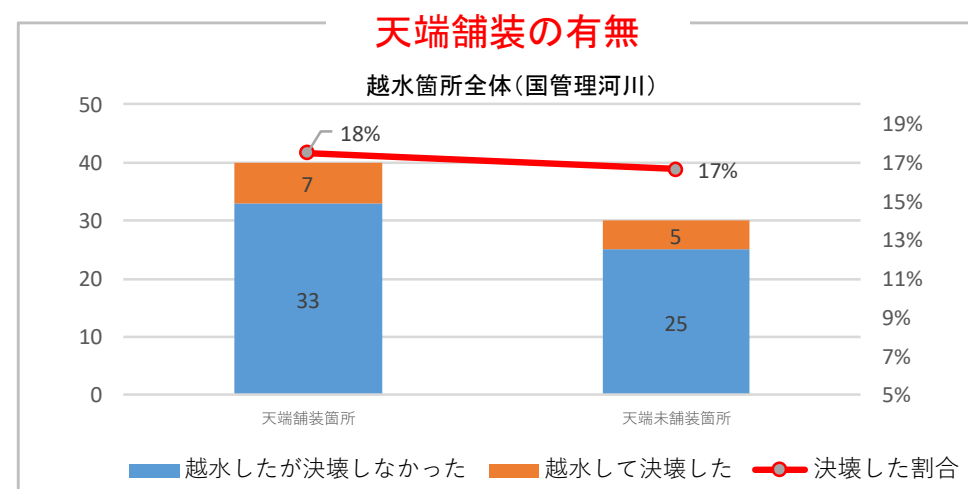
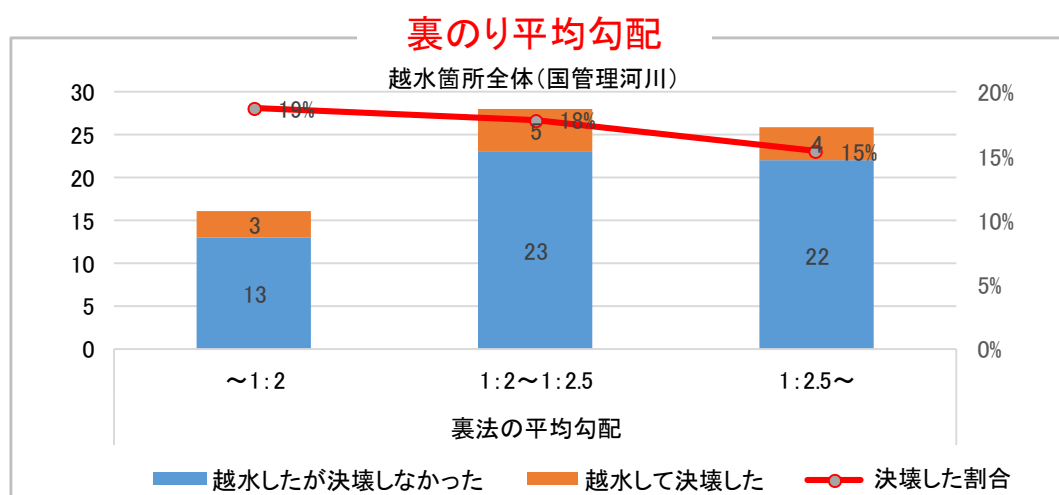
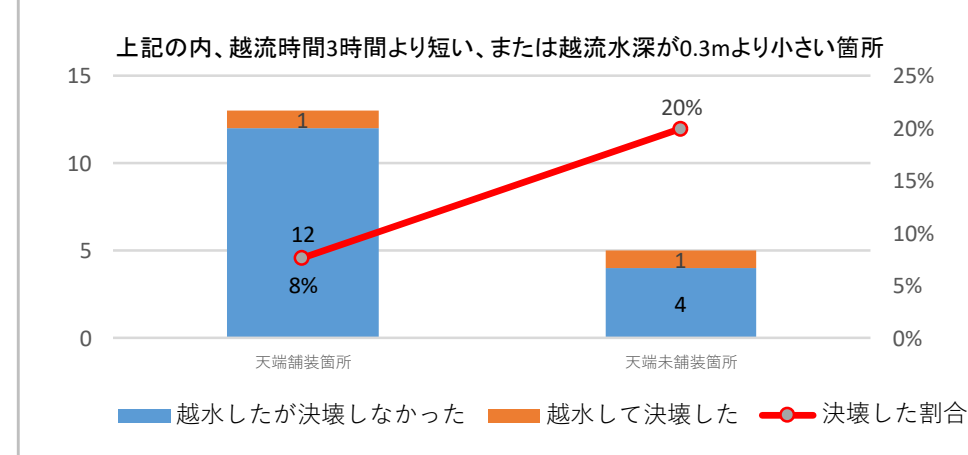
- 国管理河川における、台風第19号により越水して決壊した箇所と、越水したが決壊しなかった箇所において、天端や裏のりの状況について整理を行った。
- 天端幅が広くなるほど越流して決壊した割合は低くなる傾向が見られる。また、裏のり平均勾配は緩い方が越流して決壊した割合はやや低くなる傾向が見られる。
- 越流水深が0.3mより小さく、越流時間が3時間より短い場合には、天端舗装がある方が越流して決壊した割合が低い結果となった。
- 今後、事例収集やさらなる検証が必要。

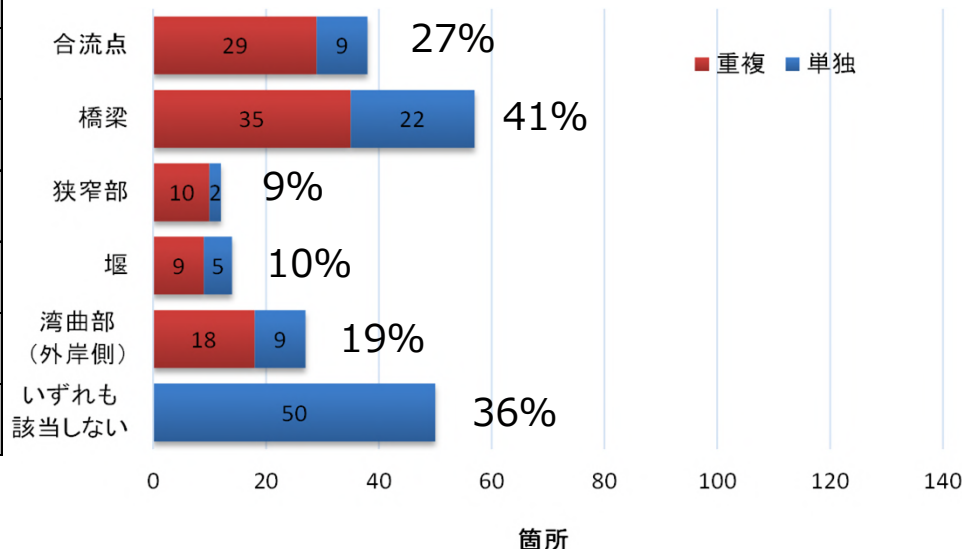
## 決壊箇所の特徴

- 令和元年台風第19号に伴う洪水で決壊した箇所において、局所的に水位を上昇させると想定される要因として「合流点」、「橋梁」、「狭窄部」、「堰」、「湾曲部（外岸側）」に着目し、分析した※。
- 調査・分析の結果、着目するいずれかの項目が近接する箇所が全体の約6割強を占め、合流点や橋梁などの上流部に近接する箇所が多い。
- 水位上昇への厳密な影響度合いは箇所毎に詳細に確認が必要である。
