## バングラデシュ サイクロン・シドル災害現地調査について

### 1. 調査の概要

平成19年11月15日の夜に、バングラデシュ南西部に、サイクロンが上陸し、大規模な高潮災害をもたらした。

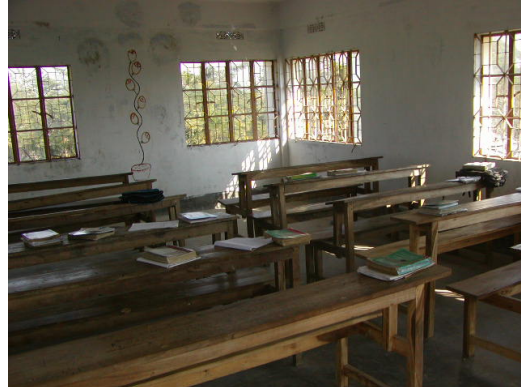
- サイクロン来襲時には収容定員以上の人々を収容し効果を発揮。
- サイクロンによる倒壊などの被害を受けたサイクロンシェルターは皆無。
- 但し、避難希望者の人数が圧倒的に多く、さらなる建設ニーズが大きい。
- また、平時には学校として利用されており今後も多目的な利用の期待が大きい。
- ボルグナ、ポトゥアカリ県では300～500人しか避難していない。立ったままでこれ以上の収容は困難との判断で一度避難した人が帰った模様。

写真－6 シェルター内の様子

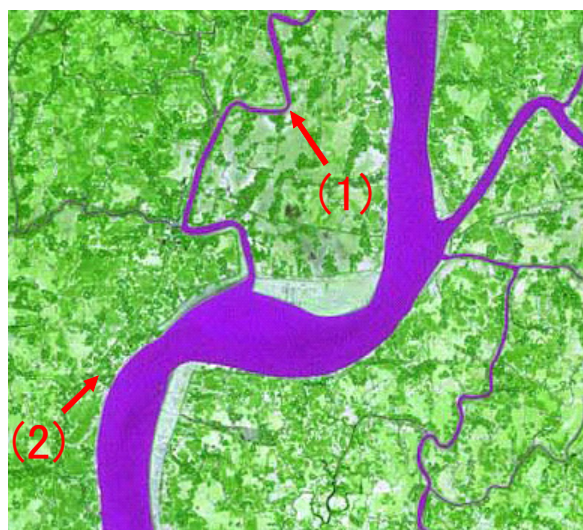
ポトアカリ県 Mirzaganj Upazila の中心都市 Mirjaganj の北東3km あまりに位置し、図－５に示すようにすぐ西側に幅約 100m の川の屈曲点がある。高潮はこの川を南から進入し、写真－１２でわかるように堤防を越えている。また、堤防前面の法面が滑って水中に没している。

図－５ 地点（１）、（２）の詳細位置  
（NASA の衛星画像に加筆）

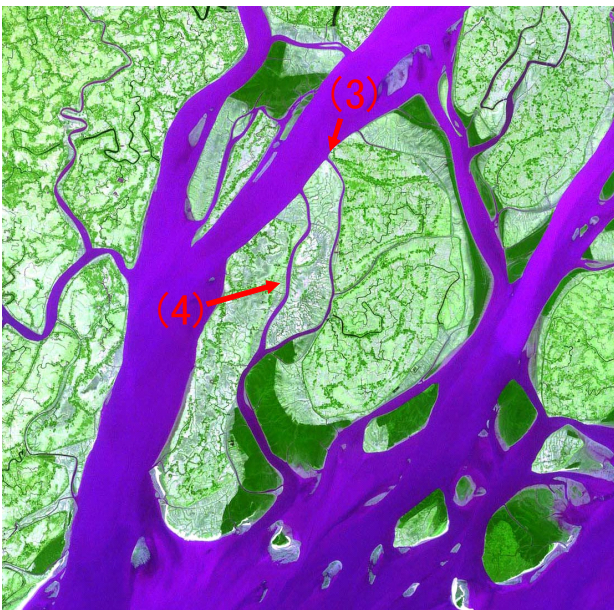
図－６に示すようにポトアカリ県 Galachipa Upazila の南部の島の北端に位置する Koralia Bazar である。写真－１５に示すように、川沿いに Union 連絡道路が設けられているが、これは堤防ではない。この背後数百 m の所に堤防が位置している。道路の天端はレンガで舗装されているが、そのほとんどが高潮の影響で散乱している。

図－６ 地点（３）～（４）の詳細位置  
(NASA の衛星画像に加筆)

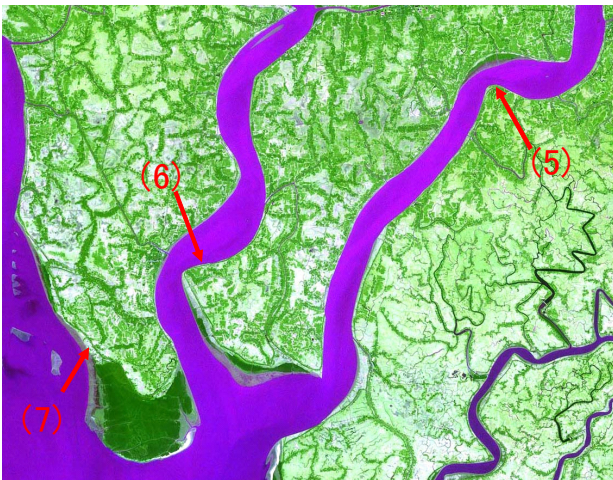
図－７に示すように、バルグナ県 Amtali Upazila の中心都市 Amtali から 7km 西南西に位置し、川の屈曲点に面している。緩傾斜の堤防が設置されており、天端の洗掘状況から越流したものと考えられるが、大規模な破堤には至っていない。写真－１８はサイクロンで回転した住家である。

図－７ 地点（５）～（７）の詳細位置  
（NASA の衛星画像に加筆）

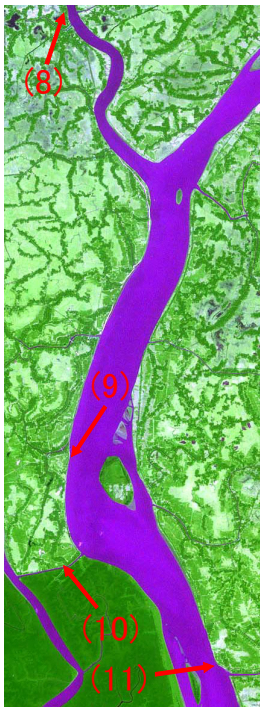
図－８のように、Baleswar 川の河口から約 60km 上流の右岸に位置する。川沿いの道路（水面から 2m 程度）は、レンガ 2 層積みで舗装されていた（但し並べているだけ）。道路上を 1.5 m（住民からの聞き取り）の深さで越流し、写真－２３のように川沿いの道路が侵食された箇所が見られるとともに、写真－２５のようにレンガの多くは内陸側に流出している。また、写真－２６のように川沿いの家屋が破壊されており、人口 2 千人の内 3 人が死亡とのことである。

図－８ 地点（８）  
～（１１）の詳細位置  
（NASA の衛星画像に加筆）
