【施設効果事例】 紋別川1号砂防堰堤（北海道伊達市喜門別町）

災害発生日：平成29年9月18日（台風18号豪雨）
 降雨の状況：連続雨量 217.5mm（9月17日20時～18日16時）
 時間最大雨量 32.5mm（9月18日7時～8時）
 ※大滝雨量観測所
 だてしきもんべつ
 発生箇所：伊達市喜門別町
 施設規模：計画貯砂量 約100,000m³
 状況：台風18号の豪雨により流木が発生したが、
 砂防堰堤が流木を捕捉し下流地区への被害を軽減した。

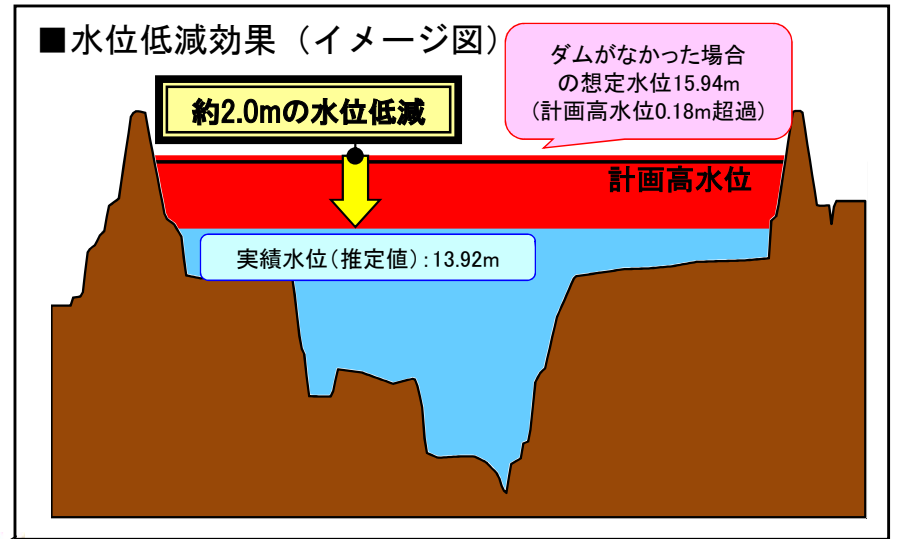
美利河ダムを整備していなかった場合の浸水想定範囲(平成29年9月出水)

- 9月18日、台風第18号による豪雨により後志利別川流域において出水が発生。今金水位観測所では、昭和37年出水に次ぐ、**既往第2位の水位を観測**。
- 美利河ダムの洪水調節等によって下流河川の水位低減**を図り、今金水位観測所では避難判断水位以下に抑制。また、下流河川の状態を踏まえ通常の操作よりも多くの洪水を貯留する操作（特別防災操作）を実施。
- 仮にダムが整備されていなければ、**今金町市街地付近において計画高水位を上回る出水となり、市街地がある右岸が破堤した場合は約70ha、約670戸の浸水、左岸で破堤した場合、約200ha、約30戸の浸水**が発生していたおそれ。
