堤防の詳細点検

- 堤防の点検の実施
 - ・既存堤防の安全を確保するため、平成14年度から浸透に対する安全性の調査を国管理区間約10,200kmの既設堤防を対象に実施。(別表)
 - ・H18.3末までに約5,900kmの区間の点検を実施。
 - ・この結果、点検済み区間のうち約2,100kmにおいて、堤防強化が必要。
 - ・なお、点検は平成21年度までに完了させる予定。

河川別詳細点検結果(平成17年度末現在)

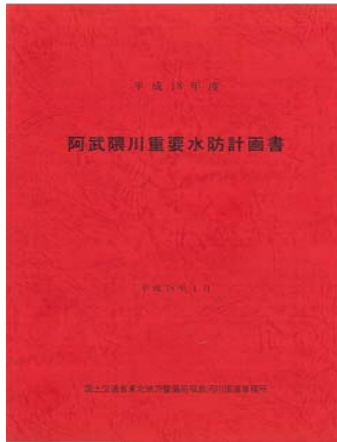
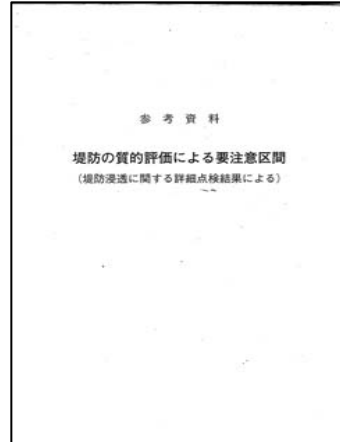
阿武隈川上流(福島河川国道事務所)での公表状況

様式-参考1 堤防の質的評価による要注意区間 (堤防浸透に関する詳細点検結果による)

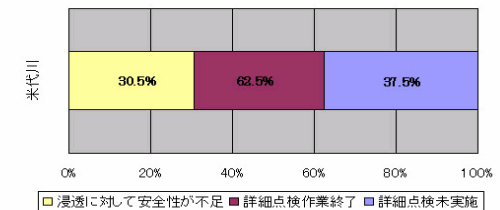
■堤防の詳細点検結果

米代川は過去に度重なる洪水による被災を受けており、堤防はその経験に基づき点検や補修が行われてきた歴史があるため、築造の履歴や材料構成が必ずしも明確ではありません。また、堤防の構造は主に実際に発生した被災等の経験に基づいて定められており、米代川においても過去に整備された堤防は必ずしも工学的に設計されたものではなく、場所によっては不安定な構造となっているものもあります。このように堤防及び地盤の構造が様々な不確実性を有し、漏水や浸透に対して脆弱な箇所もあることから、堤防が完成している箇所においても安全性の点検を行い、脆弱の維持および安全性の確保を図るため必要に応じて堤防強化対策を実施していく必要があります。能代河川国道事務所では、堤防点検の対象区間約77kmのうち、平成18年3月末現在において、約49.1kmの堤防点検(詳細点検)を実施しました。その結果、約23.5kmの区間において、計画の水位に達する規模の洪水が発生した場合、浸透破壊に対する堤防の安全性が確保されていまいことが確認されました。

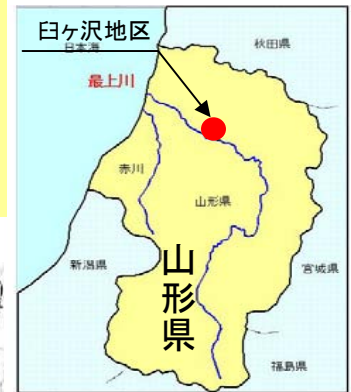
最上川臼ヶ沢(うすがさわ)地区堤防は、戦前に整備した古い堤防であり、過去に堤体漏水の被災実績を有していることから、堤防の詳細点検をH15年度に実施した。

詳細点検の結果、川裏側(堤防の居住地側)すべり破壊に対して安全率が不足しており、H16~H17年度に堤防の質的整備を行った。

川裏側すべり破壊に対する安全率(F_s)が不足しており、対策が必要。

対策前 $F_s = 1.056$ (基準値 $F_s > 1.2 \times \alpha_1 \times \alpha_2 = 1.452$ を満足しない)

対策として堤防断面を拡大し、川裏側すべり破壊に対する堤防の損傷を防ぐ。

対策後 1.481 (基準値 $F_s > 1.452$ を満足)
