令和元年10月 群馬県富岡市内匠地区における崩壊性地すべり  
(土木研究所からの話題提供)

# 富岡市内匠地区で発生した土砂災害

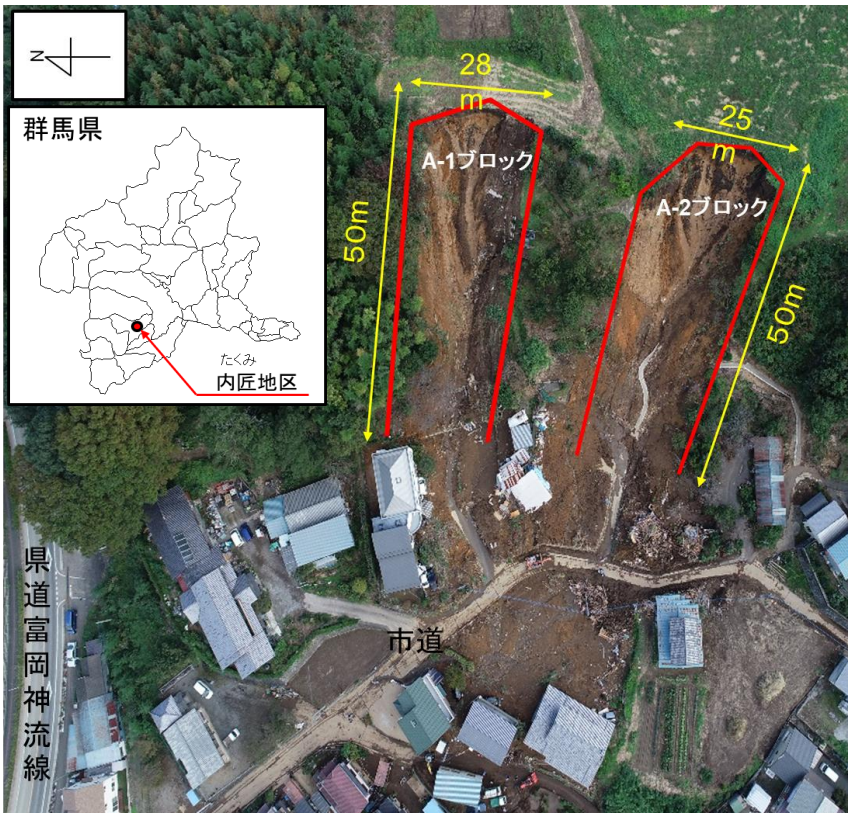
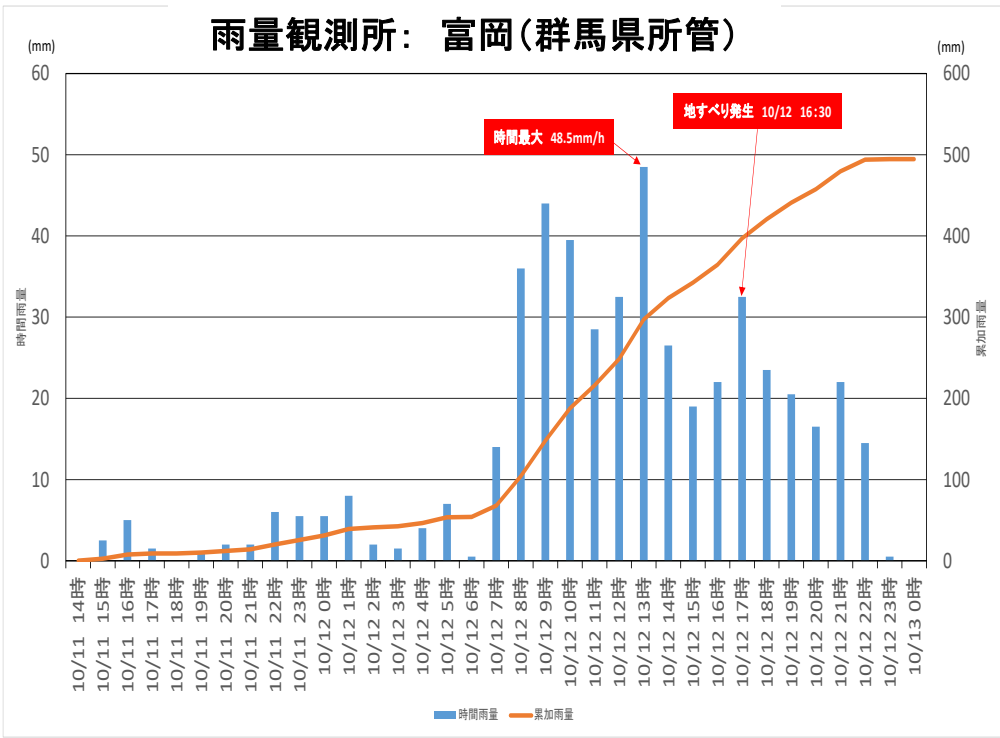
資料：群馬県

| 発生日時 | 令和元年10月12日 16:30 |
| 人的被害 | 死者：3名、負傷者：3名 |
| 人家等被害 | 全壊：1戸、半壊：5戸、非住家全壊：1戸 |

- 崩壊性地すべりが発生した斜面は15～25度の比較的緩い斜面であった。
- 崩壊性地すべりの深さは最大で3～4m程度。
