平成29年7月九州北部豪雨による 土砂災害の概要<速報版>Vol.6

(平成29年9月 国土交通省砂防部)

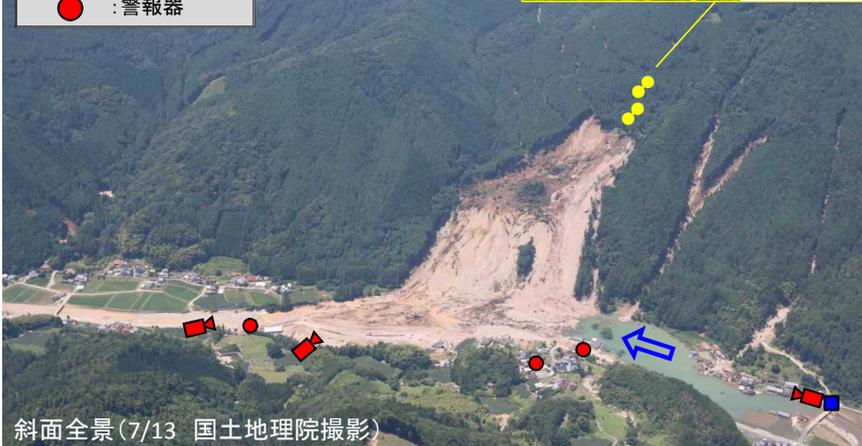
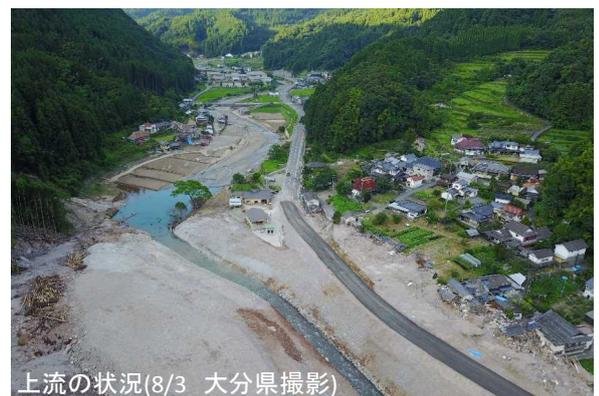
○河道閉塞を伴う土砂災害が発生した小野地区において、7月13日より大分県が伸縮計による斜面の変状の観測を実施中。
○また、7月15日までに河道閉塞部の仮排水路及び仮復旧道路を整備。これに伴い、日田市では椰野地区の避難指示を解除。

発生日時 : 平成29年7月6日10時頃
被害状況 : 県道107号寸断
家屋損壊 7戸
家屋等浸水10戸
崩壊の規模 : 幅200m 長さ300m

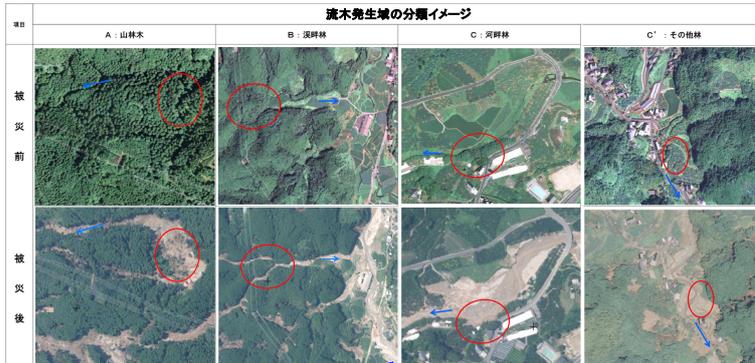
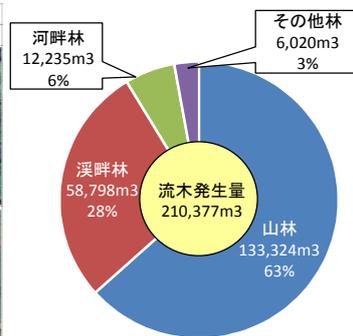
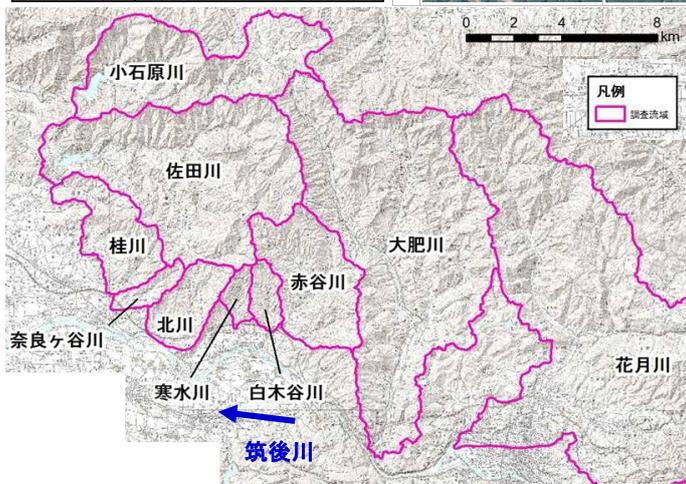
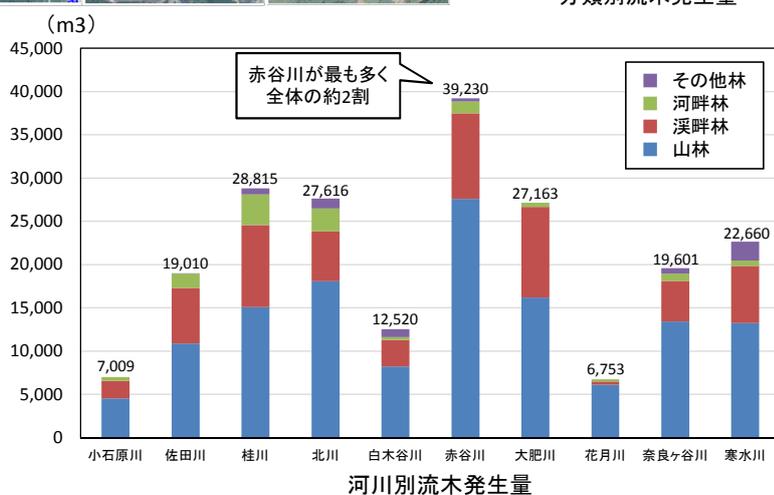
- 斜め写真等を基に判読を行い、流木発生量の調査を実施。一連の豪雨により発生した流木量は約21万m³（約17万t）と推定される。
- 流木発生量は、「山林」由来が約13万m³と最も多く全体の約63%を占め、「溪畔林」由来の流木は全体の約28%、「河畔林」由来の流木は全体の約6%と比較的少ない状況。

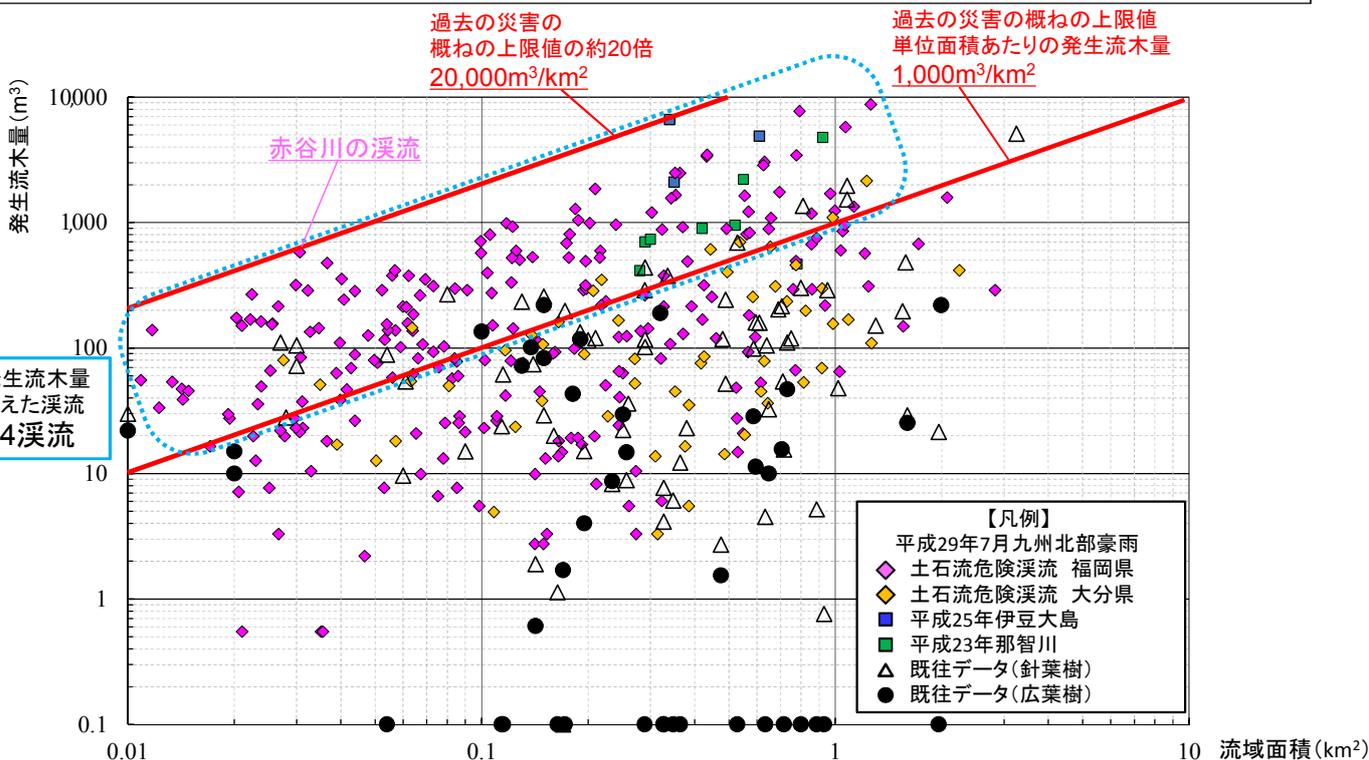
一般的な土石流災害における発生流木量との比較を行った結果、過去の災害では、単位面積あたりの発生流木量は概ね1,000m³/km²以下であるが、今回の災害では288溪流中、約半数の134溪流で1,000m³/km²を超えて流木が発生し、また最も多い赤谷川の溪流ではその約20倍近くに達するところがあるなど過去最大級の流木災害だったと言える。

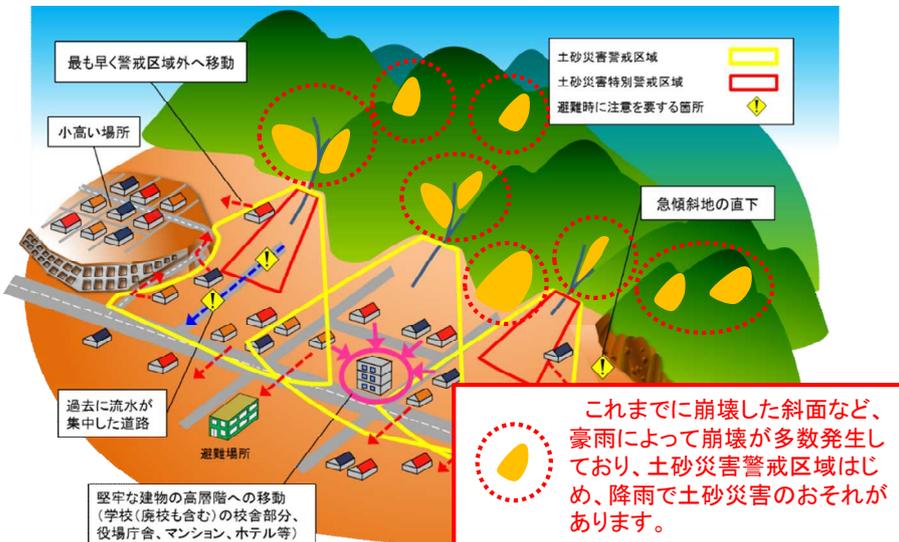
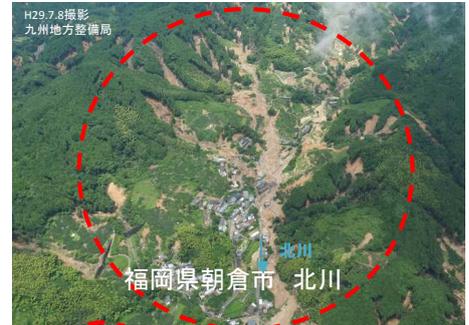
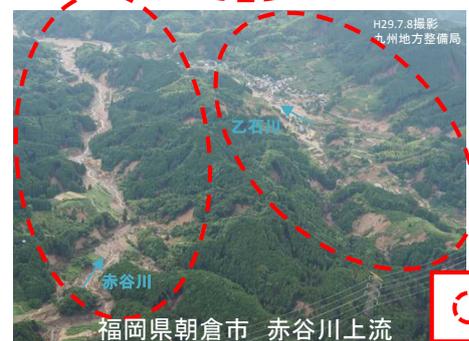
【豪雨により、多数の崩壊が発生している事例】

福岡県、大分県をはじめとする一連の豪雨により、かつてないほど斜面が崩壊し、今後の降雨により崩壊が拡大するおそれがあります。土砂災害から身を守るために、降雨の際は、**土砂災害に注意してください。**

- ◎ **土砂災害警戒区域はじめ、これまでに崩壊した斜面などでは、今後の降雨で土砂災害のおそれがあります。危険なところに近づかないようお願いします。**
- **大雨注意報、大雨警報や土砂災害警戒情報に十分注意をお願いします。**
- **早めに避難場所などの安全な場所に避難をお願いします。**
