【施設効果事例】 栃木県日光市芹沢(田茂沢第1、第2砂防堰堤)

【施設効果事例】 福井県福井市月見3丁目山奥第5地区

【施設効果事例】 愛媛県宇和島市蛤

【施設効果事例】 栃木県日光市鬼怒川温泉 橋の沢

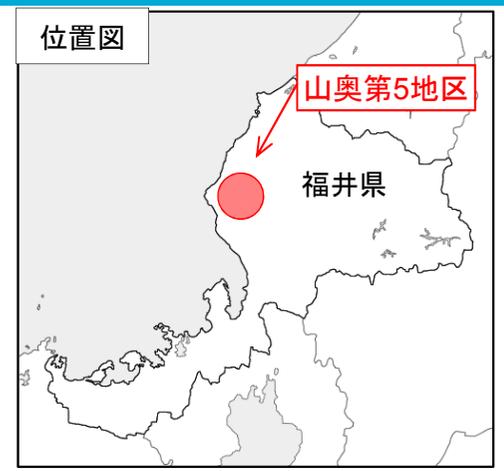
全景

- ◆災害発生日：平成27年1月11日
- ◆降雨状況：連続雨量 140mm (1月3日14時～1月11日14時)
最大時間雨量 4mm (1月10日10時～11時) ※安保雨量観測所
ふくいし つきみ3ちょうめ やまおくだい5ちく
- ◆発生箇所：福井県福井市月見3丁目山奥第5地区
- ◆崩壊状況：倒木
- ◆状況：急傾斜地崩壊危険区域内で倒木が発生したが、待受擁壁により倒木等を捕捉。被害を未然に防止。

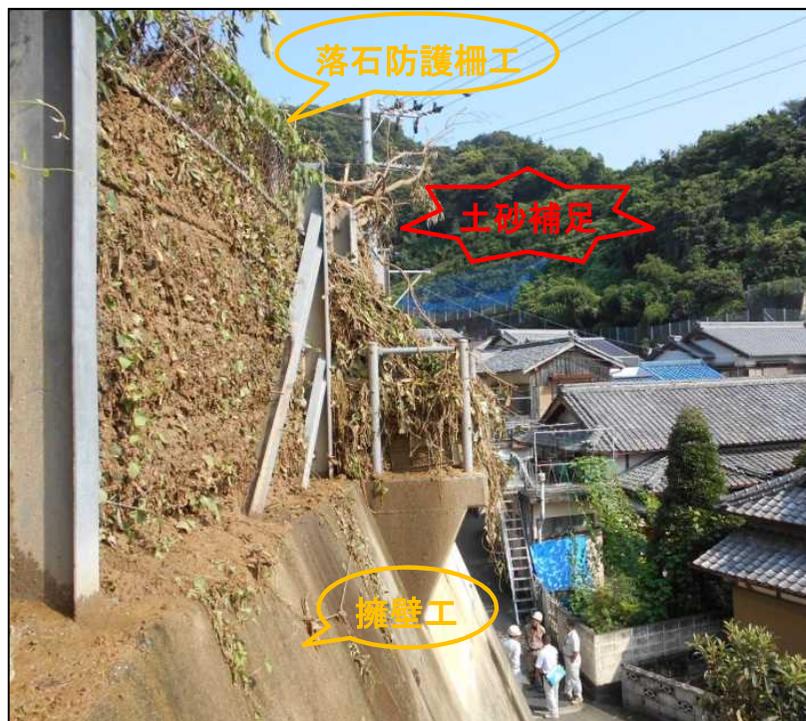
概略図

- ◆災害発生日：平成27年9月1日
- ◆降雨状況：連続雨量 104mm (8月31日19時～9月1日13時)
最大時間雨量 39mm (9月1日11時～12時) ※宇和島特別地域気象観測所
うわじまし はまぐり
- ◆発生箇所：愛媛県宇和島市蛤
- ◆状況：8月31日～9月1日の豪雨によりがけ崩れが発生したが、平成3年度に急傾斜地崩壊防止施設（擁壁工、落石防護柵工）が整備されており、土砂等を捕捉。被害を未然に防止。

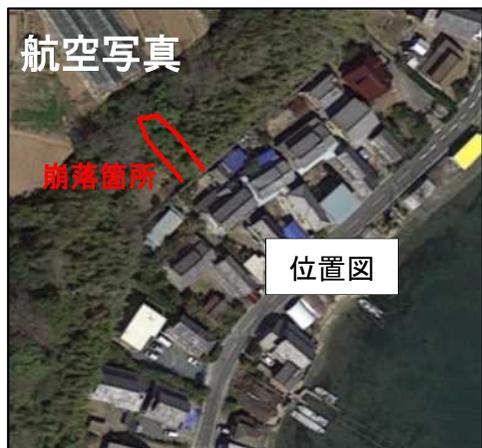
航空写真

- ◆発生箇所：静岡県浜松市西区白洲町 白洲北
- ◆状況：台風18号に伴う大雨によりがけ崩れが発生したが、急傾斜地崩壊防止施設が整備されており崩壊した土砂を捕捉。被害を未然に防止。

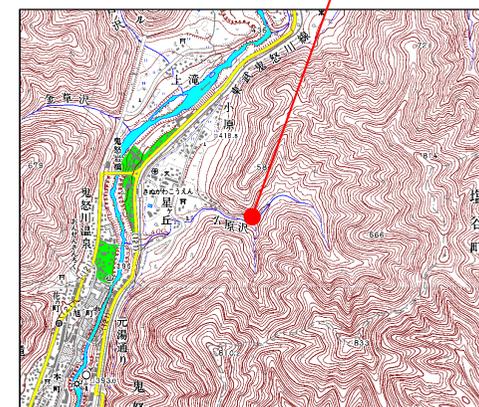
土石流発生直後

災害発生日：平成27年9月10日（木）
 降雨状況：連続雨量647mm（9月9日0時～9月11日12時）
 最大時間雨量59mm（9月10日3時～4時）※藤原観測局
 発生箇所：栃木県日光市鬼怒川温泉 小原沢
 崩壊状況：土砂流捕捉量 約2,000m³
 状況：平成27年9月関東・東北豪雨により土石流が発生したが、
 砂防堰堤が整備されており、土砂及び流木を捕捉。
 堰堤直下の国道及び鬼怒川温泉街への被害を未然に防止。
