# 平成28年の土砂災害

*Occurrence of sediment-related disasters in 2016*

【国土交通省 砂防部】

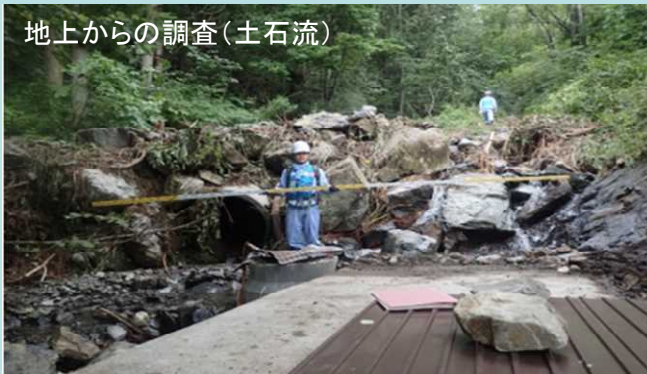
地上からの調査(土石流)
