**土砂災害発生件数**  
**1514件**

平成29年7月九州北部豪雨の土砂災害発生状況

# 土砂災害危険箇所等の緊急点検

## 【施設効果事例】須川第1砂防堰堤（福岡県朝倉市）

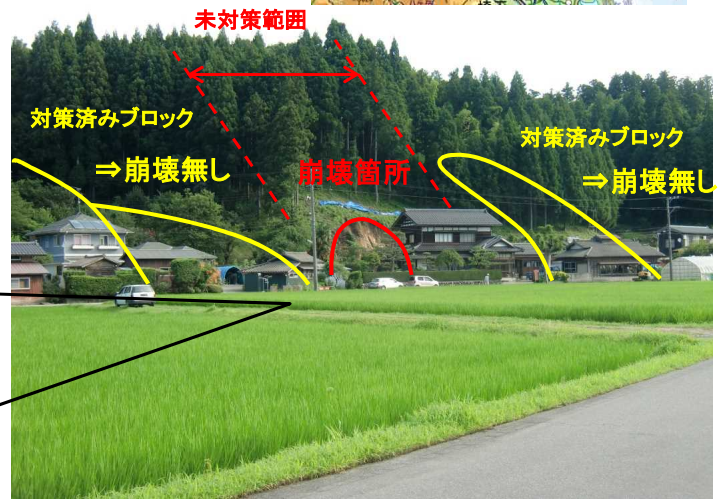
崩壊箇所と周辺状況

災害発生日：平成29年7月24日  
 降雨状況：連続雨量 126mm (7月23日8時～24日8時)  
 時間最大雨量 13mm (7月23日13時～14時)  
 ※川部雨量観測所 (新潟県)  
 発生箇所：新潟県村上市  
 崩壊状況：巾10m、高さ8m、崩壊土砂量100m<sup>3</sup>  
 状況：今回豪雨により崩壊した箇所の周辺については、平成6年から水抜ボーリングや水路工などの対策工を実施済み。  
 これらの対策工が効果を発揮し、周辺では崩壊が発生しなかった。  
 避難：7世帯24人に避難指示が発令 (平成29年7月24日9:30～7月27日17:00)
